## 某公司典型重复缺陷解决方案

## 机械部分

### 水轮机（含圆筒阀）

#### 某站 12F 机组转轮室裂纹处理

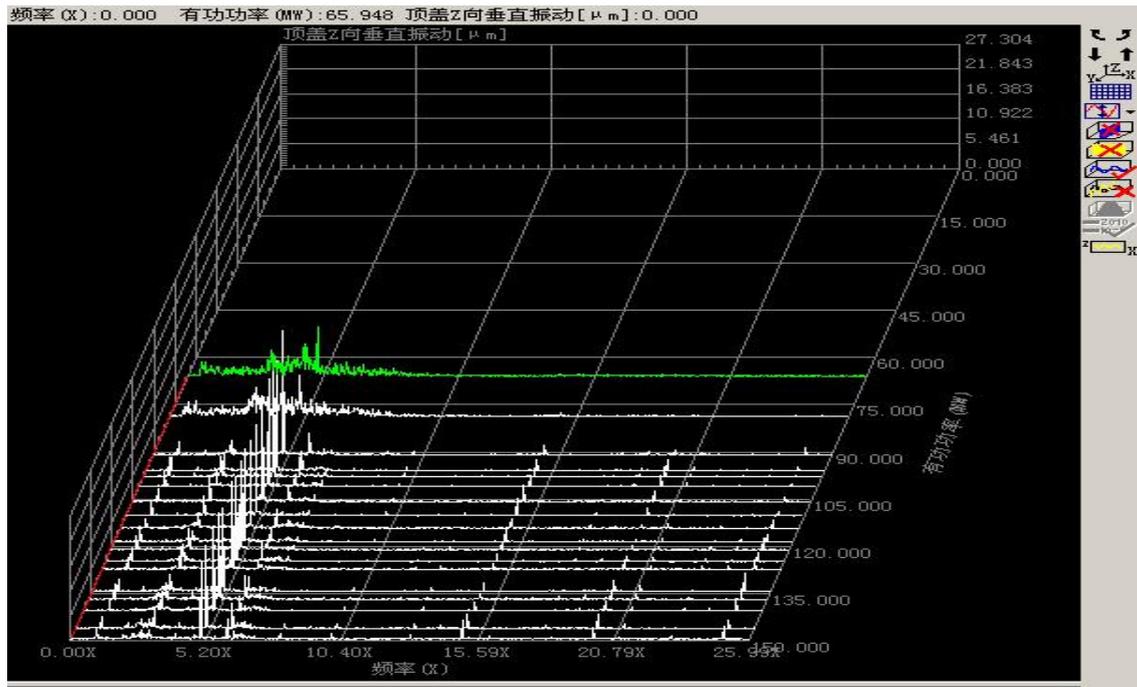
2015年11月6日，运行人员巡回时发现某站12F 机组运行中有异音，当时机组带150MW负荷运行（非振动区），检查机组各部振摆未发现超标现象。总厂及检修公司技术人员到尾水管倾听涡带声并对振摆数据进行分析发现：①尾水人孔门处能听到涡带撞击声，该声响在130~150MW 负荷时最明显，其它负荷区域涡带撞击声相对较小；②水轮机顶盖振动存在较为明显的5 倍转频分量（叶片数量为5片），其它倍频分量值相对较小。考虑到某站12F 机组在2013、2014年都曾出现过转轮室钢衬裂纹的现象，初步怀疑转轮室有再次裂纹的可能。因当时某站11F 机组还在检修，进入枯水期后，省公司原则上不同意某站两台机组同时检修（增容改造除外），故加强了12F机组运行监视，定期检查机组振摆运行情况、倾听尾水管涡带撞击声是否明显变化。

12F 机组顶盖振动瀑布图

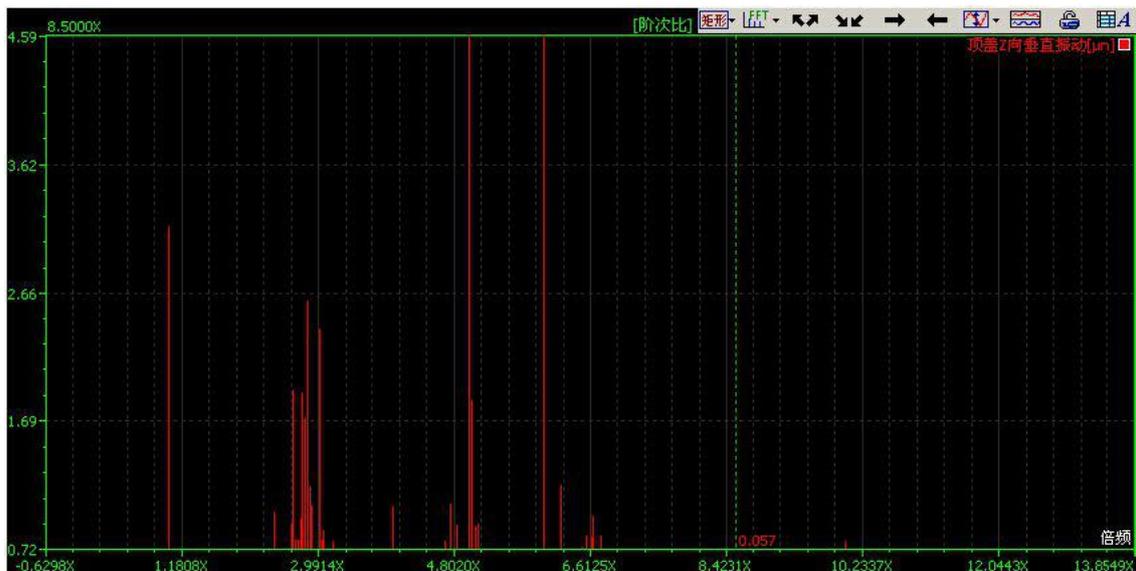
12F 机组顶盖振动阶次比图

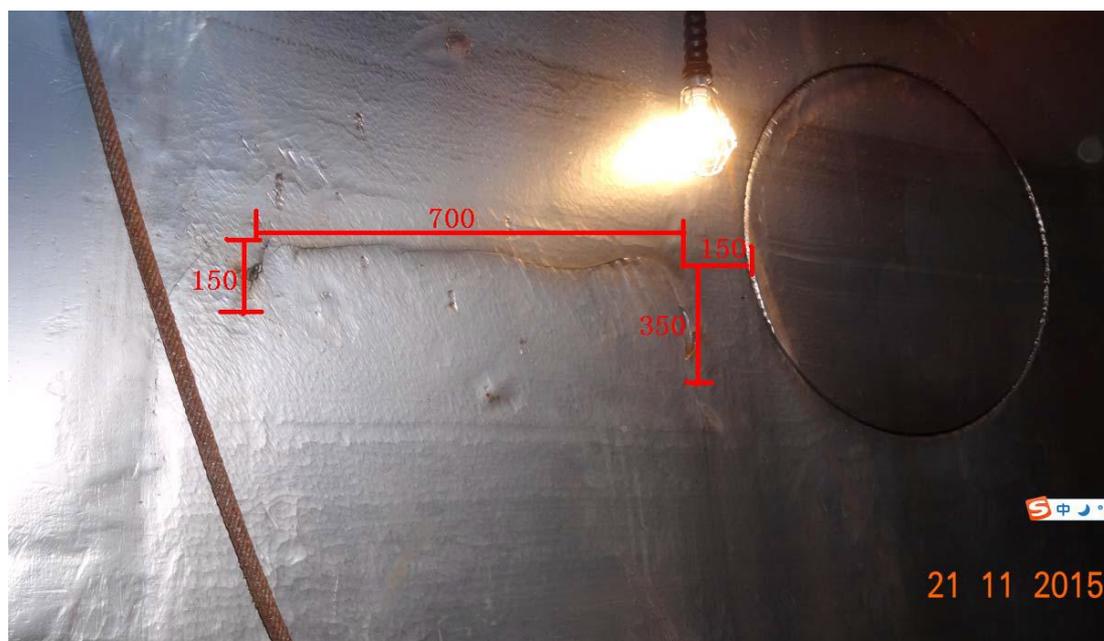
11月18日，11F机组检修结束恢复备用后，总厂立即安排对12F机组转轮室进行检查，转轮室共发现三条肉眼可见的裂纹，裂纹位于转轮室进入门左侧，肉眼可见裂纹长度分别为150mm、700mm、350mm，经探伤检查，实际裂纹长度为400mm、700mm、550mm，并在该区域内新发现250mm、150mm 裂

纹各1条。打开转轮室人孔门检查发现，人孔门与混凝土结合部位有间隙。此次裂纹的钢板背部一半浇筑了混凝土，另外一半与转轮室人孔门筋板相连，出现裂纹的钢衬与人孔门的相对位置详见下图。

转轮室钢衬裂纹情况

1. 转轮室钢衬与混凝土之间存在脱空缺陷，在转轮室压力脉动的作用下，钢衬长期受交变应力的作用最终导致了钢衬疲劳裂纹。

2. 机组增容改造后额定流量及流速增加，对加剧转轮室钢衬裂纹产生有一定影响。

3. 转轮室钢衬材质为1Cr18Ni9Ti（奥氏体不锈钢）、筋板材质为A3 钢，筋板和转轮室属于异种钢焊接，产生电化学反应也是导致裂纹产生的原因之一。

(1) 对12F 机组转轮室裂纹钢衬进行复位、补焊，在人孔门背后增加筋板。

(2) 对12F 机组 2013 年出现的品字形撕裂钢衬的四周进行灌浆，灌浆先从人孔门后方四周混凝土进行灌浆，再从转轮室钢衬正面进行灌浆。

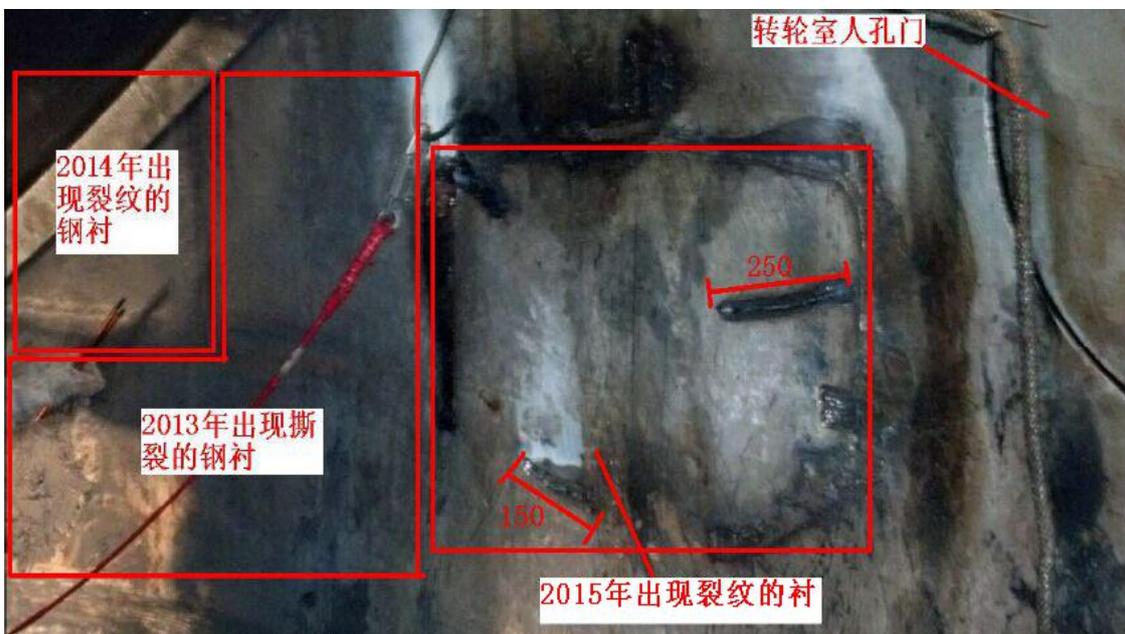
该处相邻区域于 2013 年出现过三块钢板呈“品”字形撕裂的情况，2014 年在“品”字形钢板相邻位置也出现了钢板裂纹现象，此次钢板裂纹现象也与“品”字形裂纹相邻。

三次钢衬裂纹位置示意图（因照片拍摄角度，尺寸有所失真）

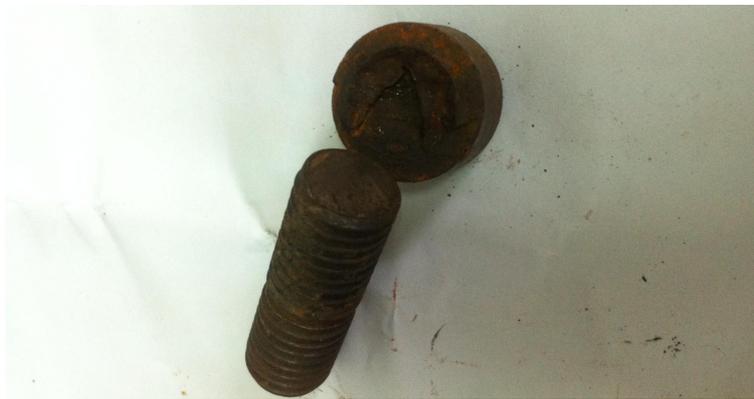
2015年汛期，某站5F机组1#导叶中轴座压板连接螺栓断裂2颗，密封上爬、压板上翘（导叶中轴座共有2块压板，每块压板上有3颗M14的连接螺栓，断裂螺栓位于+Y方向、活动导叶外侧）。停机后对5F机组导叶中轴座连接螺栓进行了检查，发现10#、12#导叶中轴座分别有1颗螺栓断裂（断裂螺栓也位于活动导叶外侧）。进一步排查发现某站1F机组9#、2F机组20#中轴套密封压板螺栓断裂，导致密封严重上爬，压板脱落。某站7F机组有2颗中轴座卡环螺栓发生断裂。

断裂的压板螺栓

造成某站机组导叶中轴座漏水的原因主要有三个：一是某站机组增容改造后引用流量增加，造成来自蜗壳的高速水流射角与固定导叶开口角度不完全匹配，从而引起固定导

叶周围产生持续的低频振动,该振动长期作用在导叶中轴座附近,导致卡环连接螺栓及密封压盖连接螺栓发生松动,进而导致螺栓断裂。二是某站5F机组顶盖加高处理时大量焊接导致顶盖产生变形,顶盖圆度与底环圆度发生偏离,部分活动导叶中轴颈与中轴座不同心。三是某站1-7F机组导叶中轴座压板连接螺栓设计值偏小(设计值为M12),且受安装条件影响该螺栓最大只能扩大到M14。四是7F机组顶盖装配图上标注的中轴座卡环连接螺栓大小为M24,实际上7F机组中轴座卡环连接螺栓为变径螺栓,上面为M24,下面与顶盖连接的一端为M16,螺栓强度不够。

(2) 检修期将 1~7F 机组中轴座压板螺栓进行全面排查，逐年将中轴座压板螺栓更换成能够承受长期低频振动、强度等级为 12.9 级的高强度螺栓。

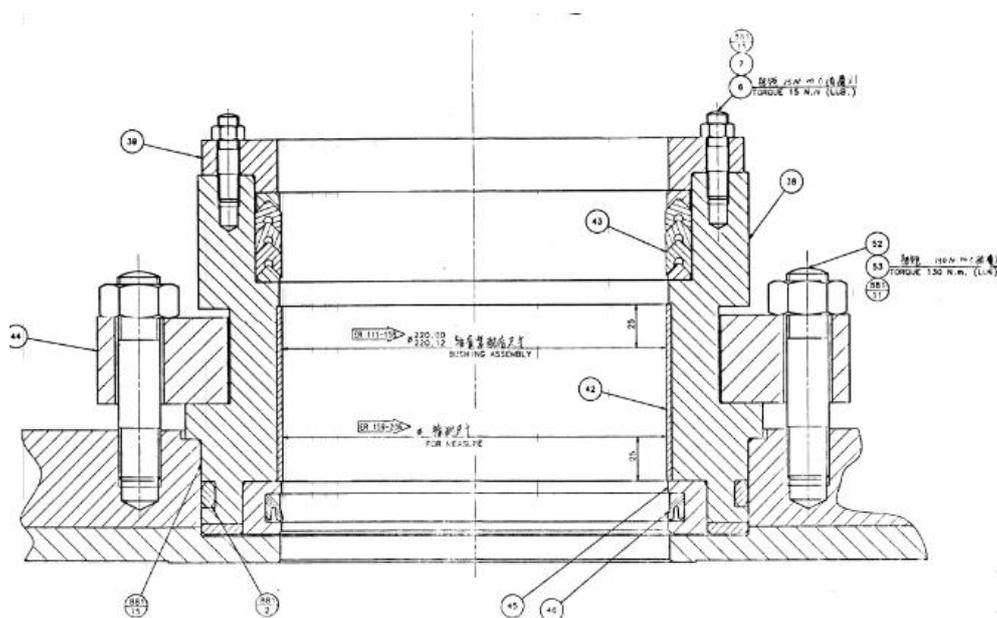
改造前中轴座结构示意图

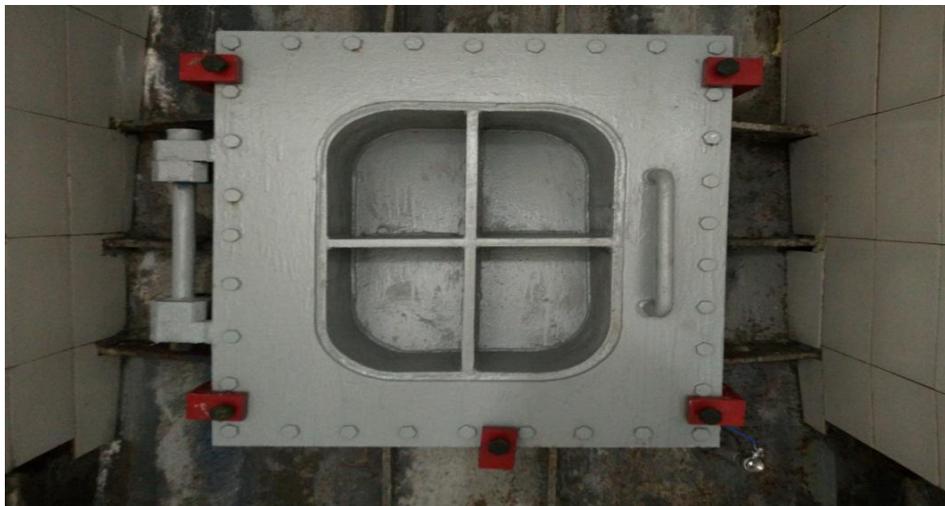
某电站机组自投产以来，受上游来水量、库容、单机出力限制，机组开停机、负荷调整频繁，尾水管压力脉动、水力振动变化范围较大，运行时容易造成尾水进入门把合螺栓松动和疲劳断裂，形成事故隐患。

机组运行中尾水人孔门长期承受尾水压力脉动及尾水涡带等综合影响，且机组开停机、跨越振动区、负荷变化频繁，容易造成尾水进入门把合螺栓松动或疲劳断裂。

尾水门加装加固块

为了避免某电站机组尾水进入门脱落大量漏水而发生水淹厂房事件，保证人身、设备、厂房安全，在每台机组尾水进入门加装了加固块。

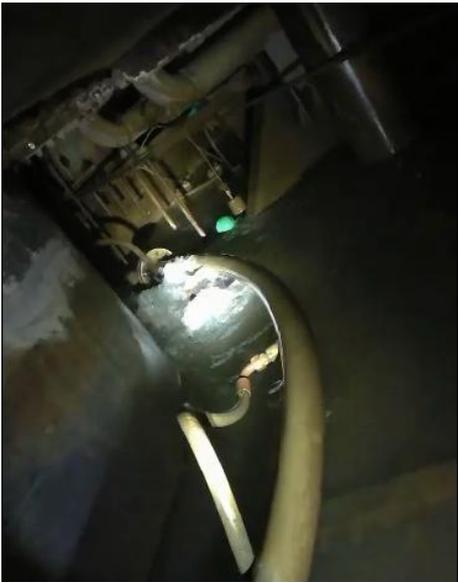
2016年6月30日，检查发现4F机组主轴密封密封环与支持环之间漏水。7月8日，对主轴密封进行分解检查，发现密封环与支持环之间的 $\Phi 9$ 橡胶圆老化严重，整个一圈橡胶圆断裂成3~5cm的小节，同时出现发硬、裂纹现象。1个密封环的止动销脱落，3个止动销松动，密封环偏心。

主轴密封漏水情况

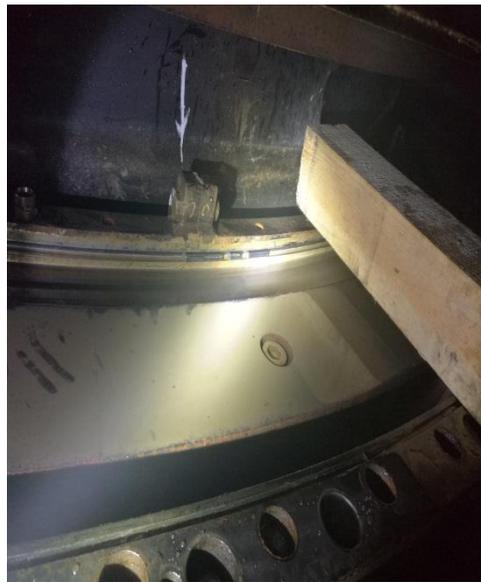
主轴密封密封环与橡胶圆

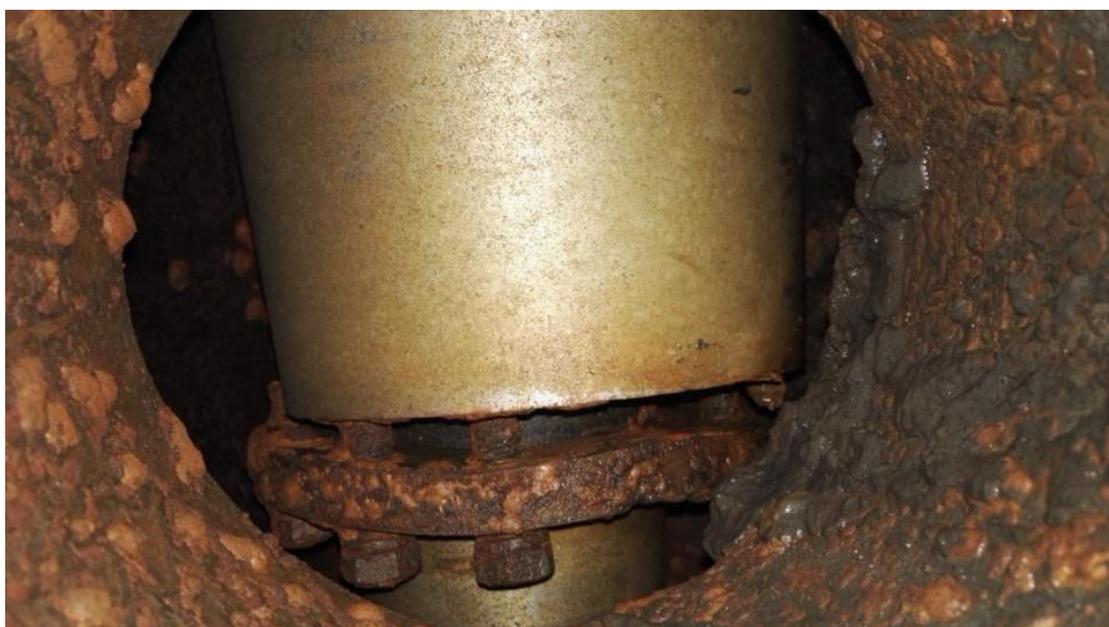
某电站 2F 机组球阀旁通阀打开关闭比较困难，且出现旁通阀无法开启动全开状态。2016 年 10 月份全站停电检修期间，对 2F 旁通阀进行检查发现，旁通阀阀门与活塞杆法兰盘的连接螺栓被锈蚀，有的甚至被剪断；造成阀门与法兰盘之间有锈蚀物，不能紧密接触；

阀门与活塞杆法兰盘的连接螺栓被锈蚀变形图

的转矩，进而阀门与活塞杆法兰盘之间存在剪切应力和一定的转矩。正常预紧情况下，剪切应力的反作用力由阀门与活塞杆法兰盘之间的摩擦力提供，反向转矩由阀门与法兰盘伸出项提供。阀门后端也是圆锥体，所以在旁通阀全关的时候，会存在往出水侧方向的压力，阀门能实现自锁。所以阀门开启的过程中，阀门与活塞杆法兰盘之间还会存在一定的拉应力。因为拉应力与螺栓的预紧力方向相反，所以阀门在开启过程中预紧力减小，那么法兰盘与阀门的摩擦力就会减小，剪切应力反作用力的一部分就会直接由螺栓来提供。阀门开启过程中，阀门承受拉应力、剪切应力和转矩，慢慢的活塞杆与法兰盘之间就会产生间隙，水就会进入两接触面，这样不但减小了两接触面的摩擦力，还加快了螺栓的锈蚀，到最后活塞杆法兰与阀门之间的剪切应力和扭矩完全由连接螺栓来承担。时间长了，螺栓锈蚀加上疲劳破坏，螺栓的强度会降低，最后导致螺栓被剪断，阀门与法兰盘之间有锈蚀物，不能紧密接触；导致旁通阀行程开关不能至全关位置。

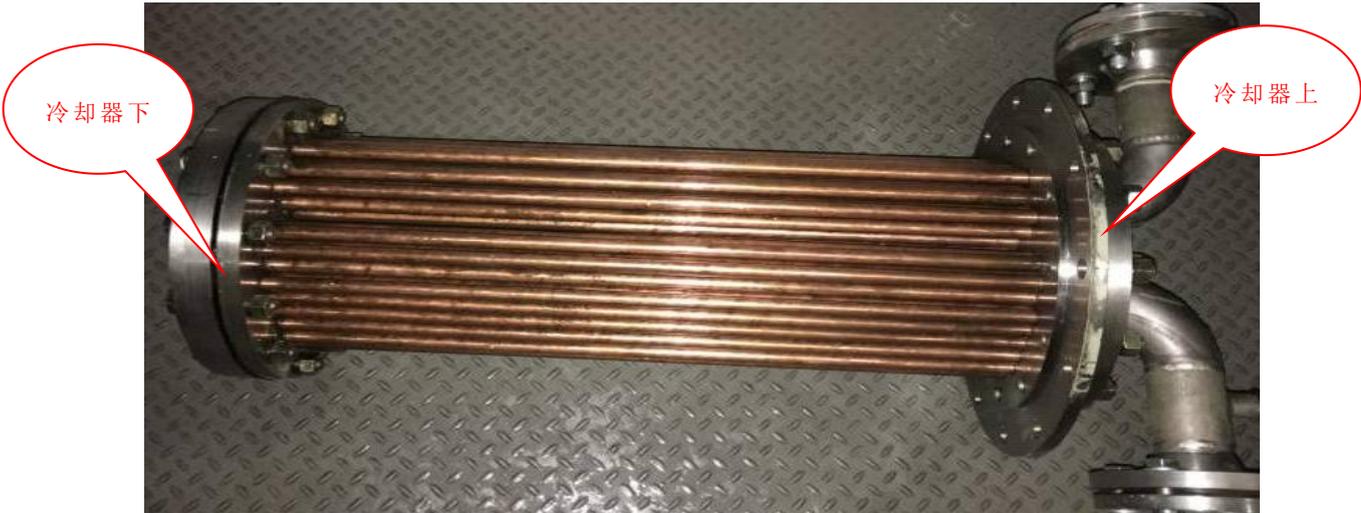
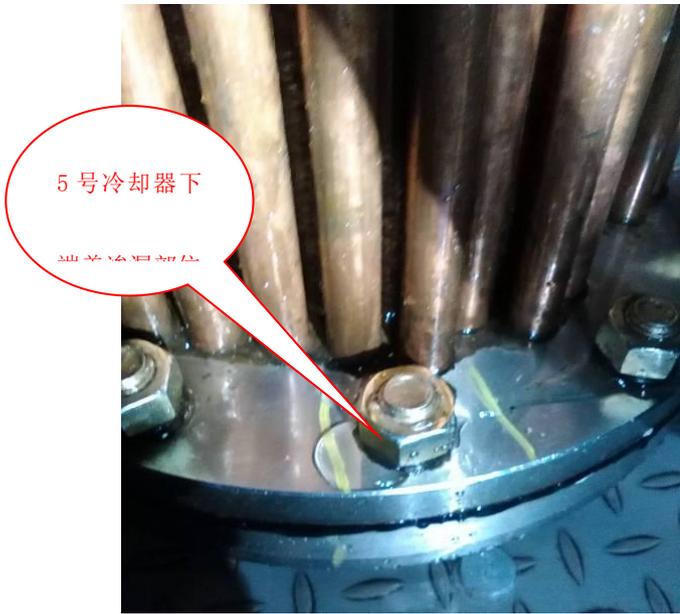
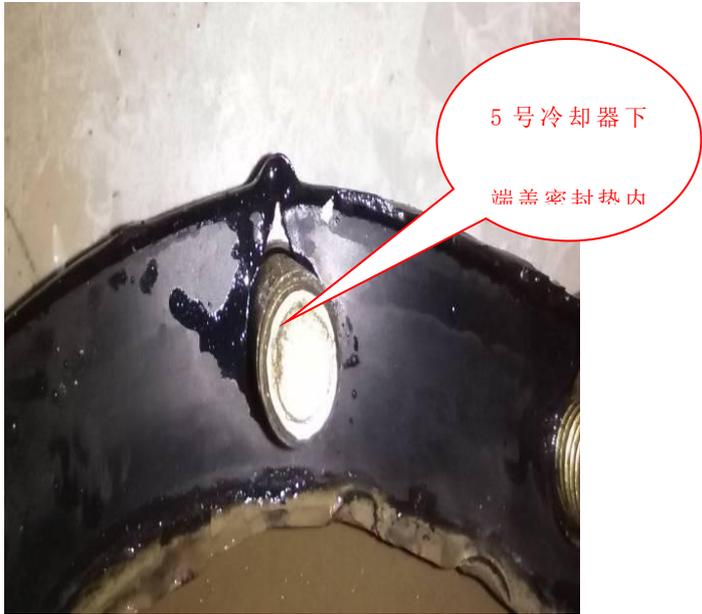
机组上导冷却器为主机安装时配套冷却器，分解该系列冷却器检发现端盖法兰设计尺寸不符合规范要求，密封垫压缩边尺寸较窄，同时冷却器安全可靠性能较低，采用薄壁铜管，上下端盖仅靠铜管连接支撑，极易发生渗漏。

故障冷却器分解情况

1. 承管板采用 0Cr18Ni9，能有效避免管板锈蚀，同时为保证管板胀接的质量，将承管板厚度增厚 10mm。

2. 冷却管采用输送流体用不锈钢 316L，壁厚 1mm，抗机械腐蚀和抗化学腐蚀性能优良。

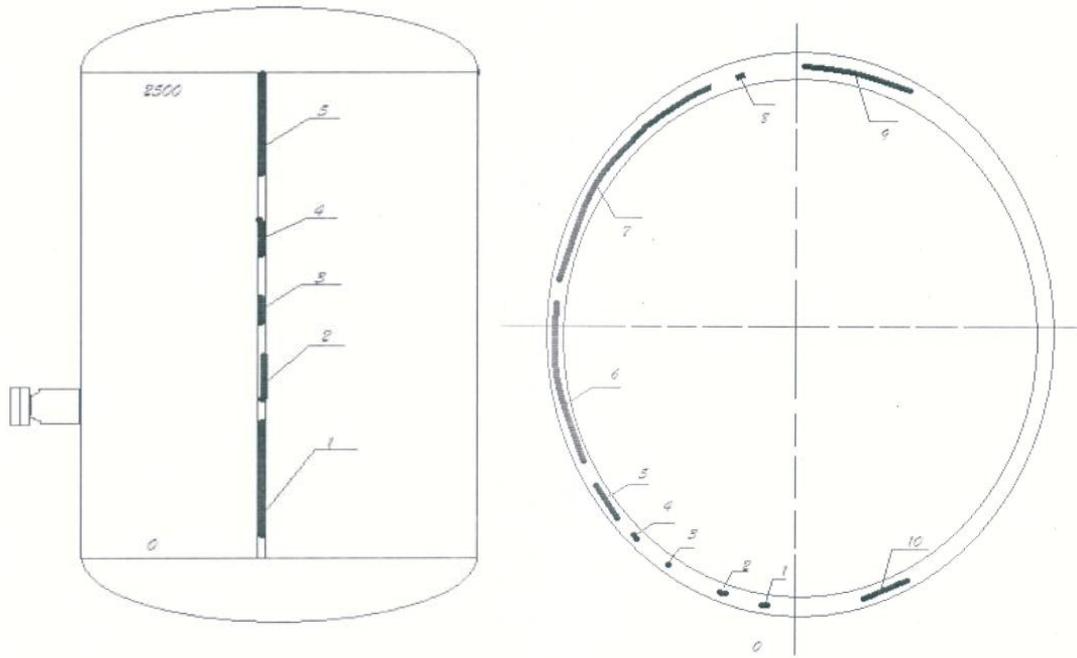
2016 年 6 月，雅安特检所开展特种设备定期检验，发现某电站 6F 调速器油压装置罐筒体纵焊缝（靠下封头端）存在较严重的缺陷波显示，要求对焊缝表面进行清理以备复核，立即协调检修公司和国电电科院对该焊缝表面清理并探伤校核。同时，雅安特检所开展该气罐复核工作，超声探伤发现气罐纵焊缝（靠下环焊缝）存在反射波幅超标的缺陷，缺陷位置距离下环焊缝 150mm-400mm、长度 250mm，缺陷埋藏深度 20-40mm，缺陷高度从 3mm 至 10mm 不等，现场下发特种设备检验意见通知书，要求对该处缺陷进行修复处理并经监检合格后方可继续使用。

在 2016 年 10 月优先安排 6F 机组检修，根据经雅安特检所审批备案的现场修复方案对调速器气罐进行处理，处理过程中探伤检测发现，除 6 月雅安市特检所检测发现的气罐纵焊缝（约 1.84m）存在缺陷外，又新发现气罐下环缝存在多处超标缺陷，缺陷总长度为 1.985m（下环缝外圆周长为 5.935m），经刨除打磨发现下环缝超标缺陷中有约 0.5m 长的线性裂纹缺陷。按照焊缝探伤检测、缺陷标记、缺陷清理打磨、清根探伤确认、焊接预热、多层多道及分段焊接、焊接热应力消除、焊接区域探伤检测、焊接区域热处理、热处理后探伤检测、水压试验等系列工艺流程对缺陷进行了处理。

6F 调速器气罐缺陷分布图

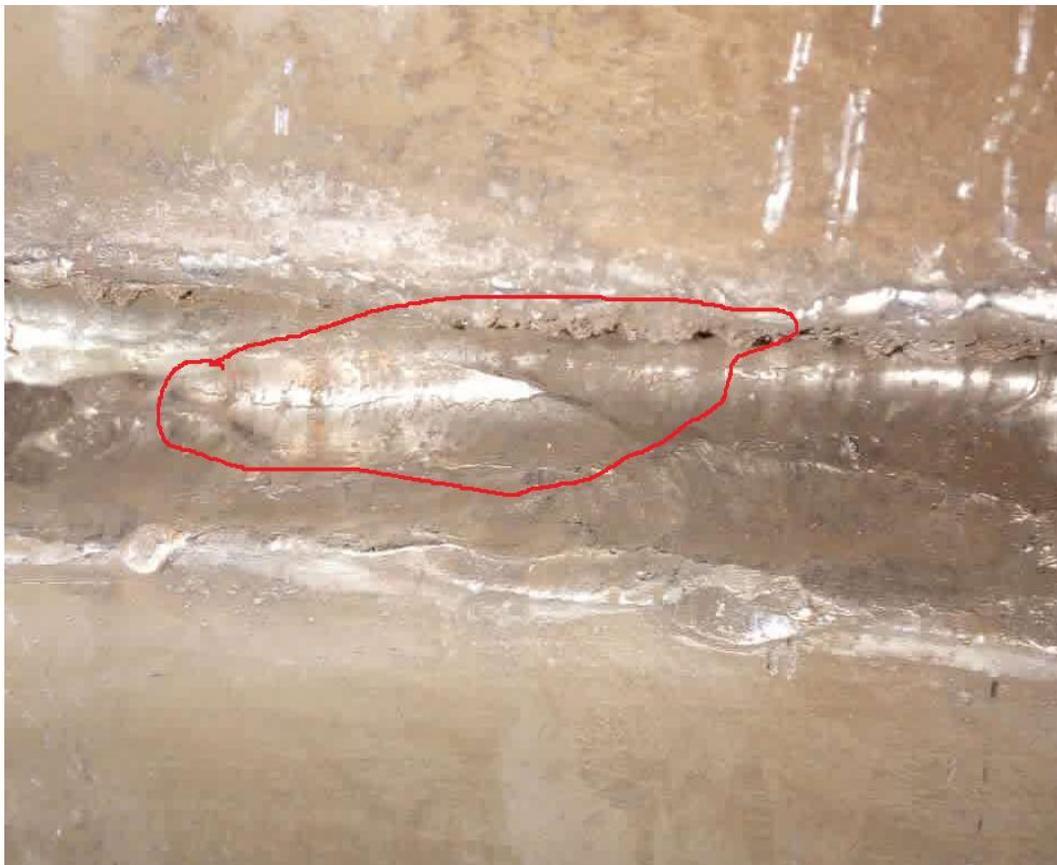
6F调速器气罐下环缝局部线性裂纹缺陷

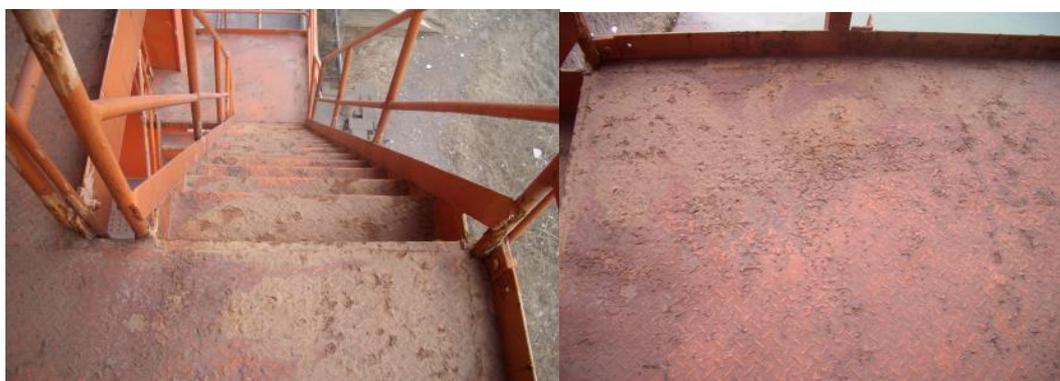
近几年来，某电站由于附近工厂企业的逐渐增多，炼钢厂、纸厂等排放大量的废气、废水、尘埃等污染物，致使该地区环境遭到比较严重的破坏，酸雨十分严重。走台花纹板、门机的主梁、支腿、横梁等钢结构等处均出现了大幅度的锈蚀如下图所示，严重影响了设备的安全和使用寿命。

防腐前的走台

1. 门机所在地污染企业较多，包括造纸厂、食品加工厂、钢铁厂等，排放大量污染气体，破坏环境，导致本地酸雨较多，对门机的金属结构造成腐蚀破坏。

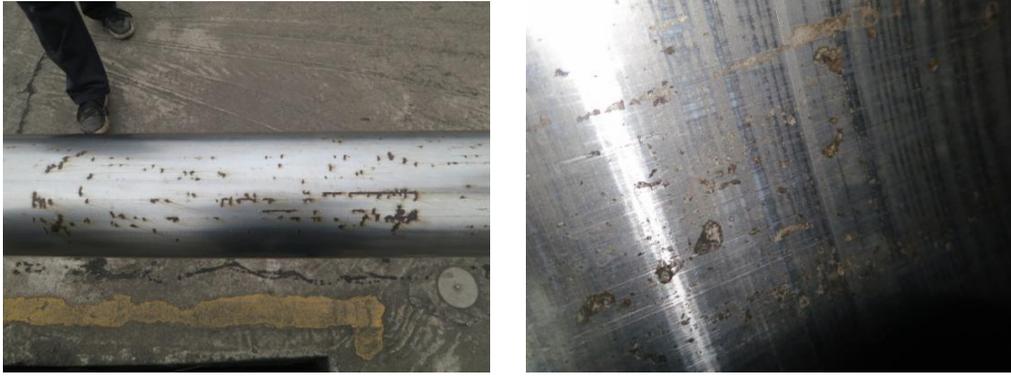
活塞杆表面及油缸内壁工作段损坏情况

1. 落检修闸门；落工作闸门，并在其底部垫垫块，排积水；
2. 拆除左右两侧油缸，吊至坝面解体，确认缺陷位置及种类；
3. 将损坏的部件返厂修复；
4. 部件修复后，配置油缸内部密封装置；
5. 回装试验（油缸试验、带闸门试验）。

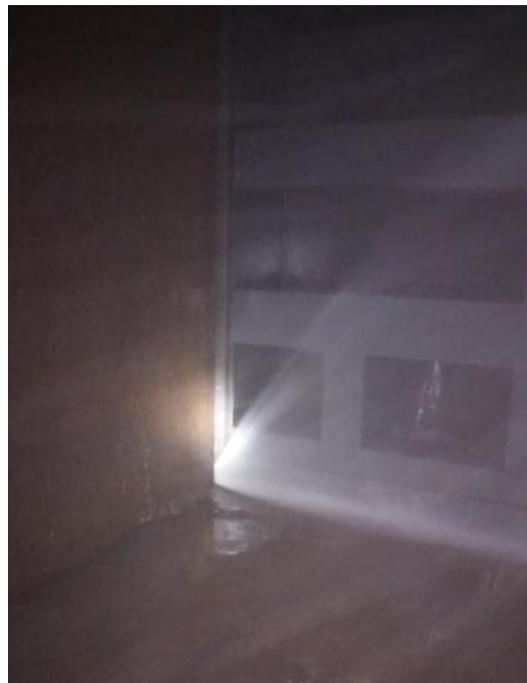
2F机组1#尾水门左下角和右下角有漏水（详见图2），右上方边墙混凝土有一个约 $\varnothing 5\text{cm}$ 小孔漏水。2#尾水门止水严密。

2F 机组 1#尾水门漏水情况

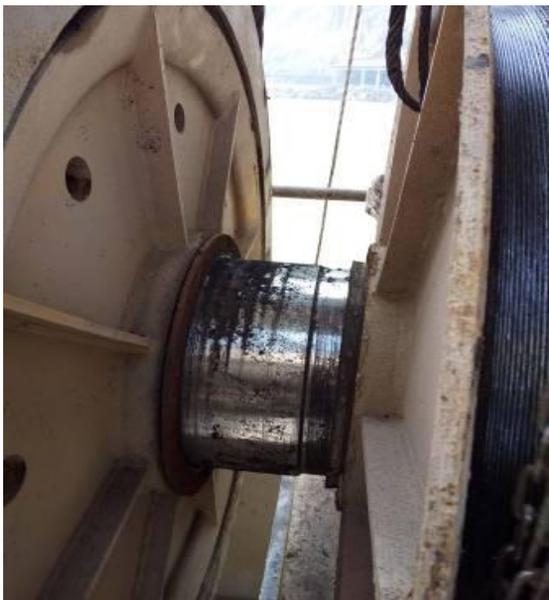
通过将其中的一个动滑轮拆除后检查发现,其自润滑轴承套磨损严重,并产生了大量磨损的黑色粘性粉末,使滑轮转动受阻。此外还发现滑轮对间隔圈的磨损较为严重,间隔圈已基本磨坏。

1. 更换吊头动滑轮的自润滑轴承套。
2. 更换损坏的间隔圈，重新调整滑轮与间隔圈间隙，使滑轮不过度摩擦间隔圈。
3. 对动滑轮上被钢丝绳磨出的沟槽进行打磨，使沟槽不会损失钢丝绳，此外，对钢丝绳进行全面检查，确保钢丝绳无安全隐患。

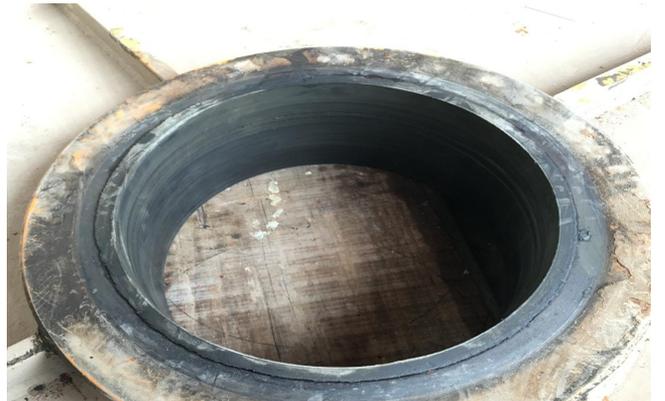
经分解检查动滑轮组，发现更滑轮轴套磨损严重，更换了 8 只合金铜套后（JDP 固体镶嵌轴套 310X330X150、浙江双飞），回装动滑轮，检查钢丝绳无异常。

滑轮组轴套分解情况

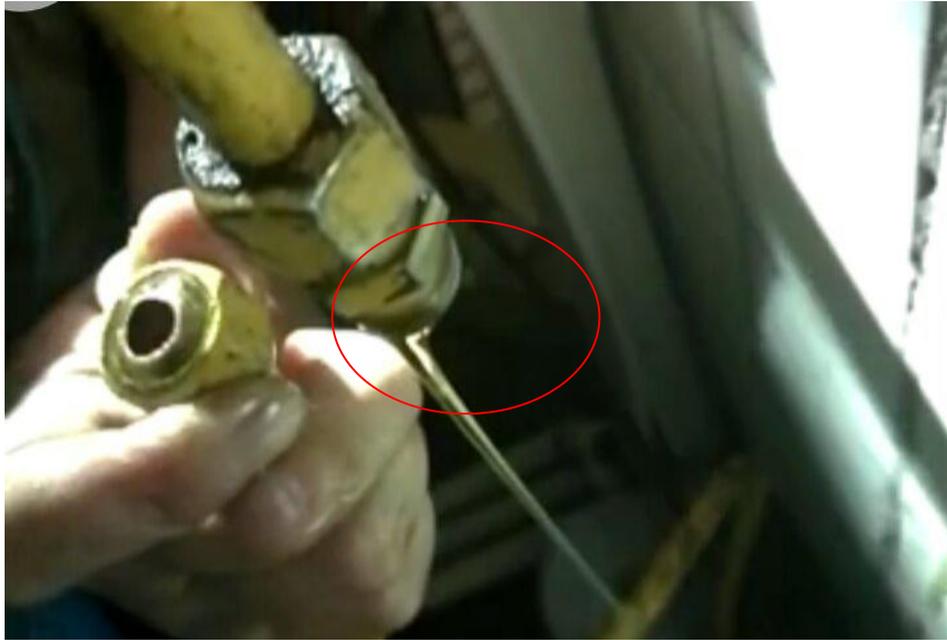
2016 年 5 月 5 日，龚电总厂分别在 6F 机组开机和停机时对漏油箱相连的各管路进行检查，通过拆分管路发现：① 继电器排油阀、纯机械超速排油阀、继电器锁定排油管、至回油箱油管均无漏油；② 42DP 排油管一直存在油流流向漏油箱，且机组运行时漏油量明显比机组停机时小的多。

6F 机组运行时，42DP 排油管拆分后油流情况

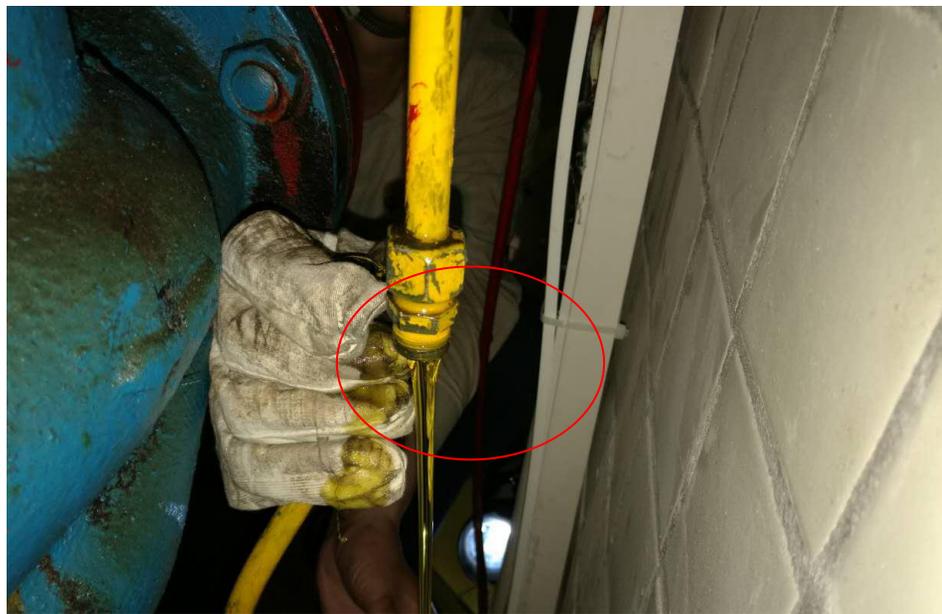
6F 机组停机时，42DP 排油管拆分后油流情况

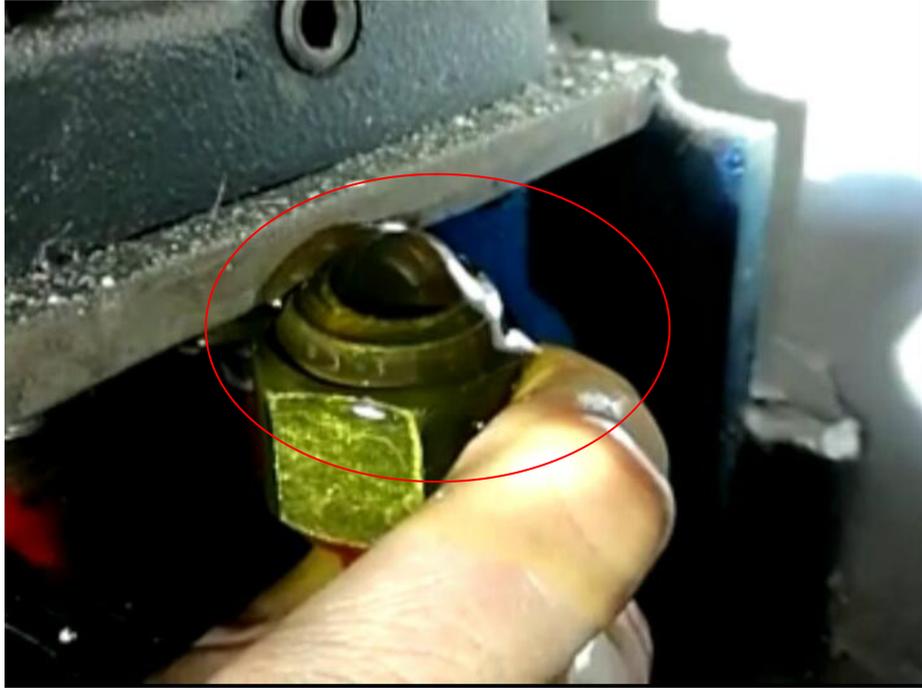
进一步检查发现机组停机时，事故配压阀前端至 42DP 的油管有漏油情况，且漏油量与 42DP 排油管油量相当，涌油情况见下图。

6F 机组停机时，事故配压阀前端至 42DP 的油管拆分后涌油情况

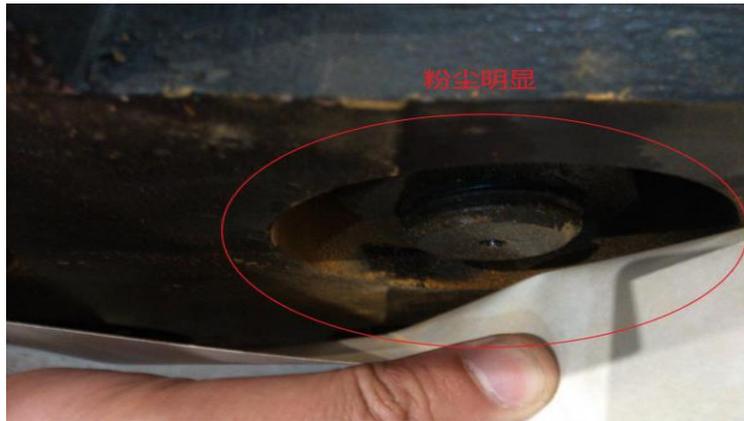
1. 检查磁极内部卫生情况，发现有很多灰尘、杂质，如下图。

磁极内部粉尘

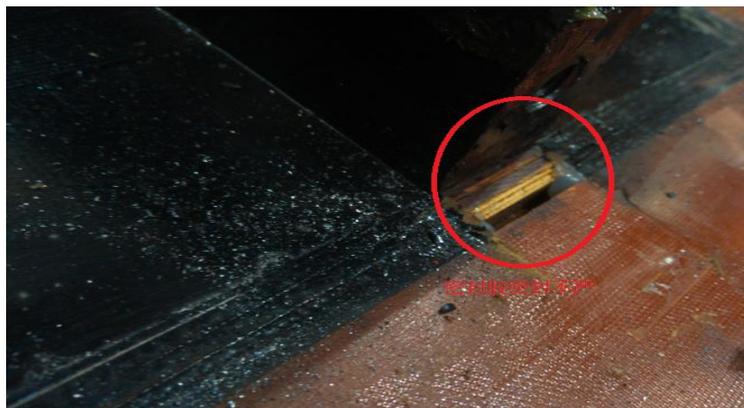
2. 密封胶密封不严，容易开裂，且托板压块下方未进行密封封堵，机组投运后碳粉及粉尘能够轻易进入磁极内部，造成绝缘降低，甚至接地，如下图。

磁极密封胶密封不严

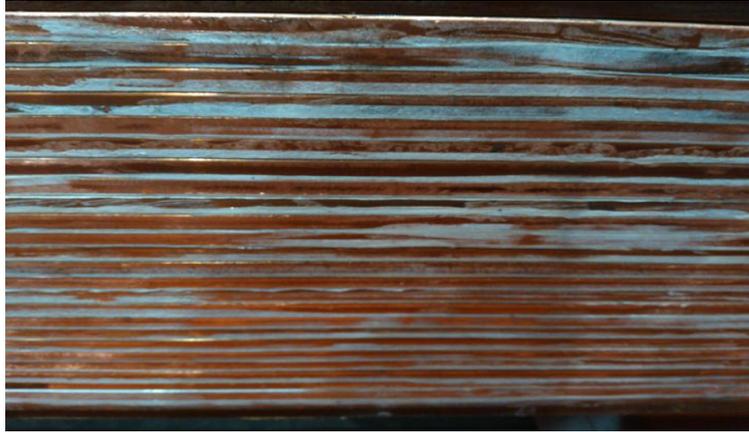
3. 磁极线圈内壁侧清漆大部分已磨损，内壁基本无绝缘层，如下图。

磁极线圈内壁磨损

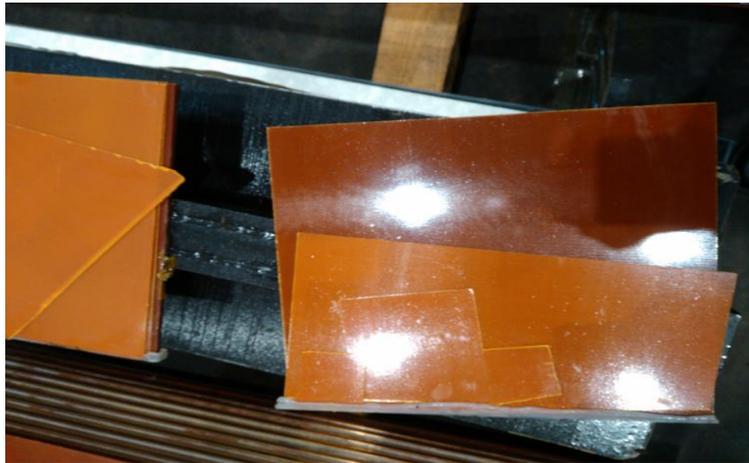
4. 线圈与铁芯间绝缘板未塞满（如下图），运行中可能产生晃动，进一步破坏磁极密封，加速绝缘的降低。

线圈与铁芯间绝缘板

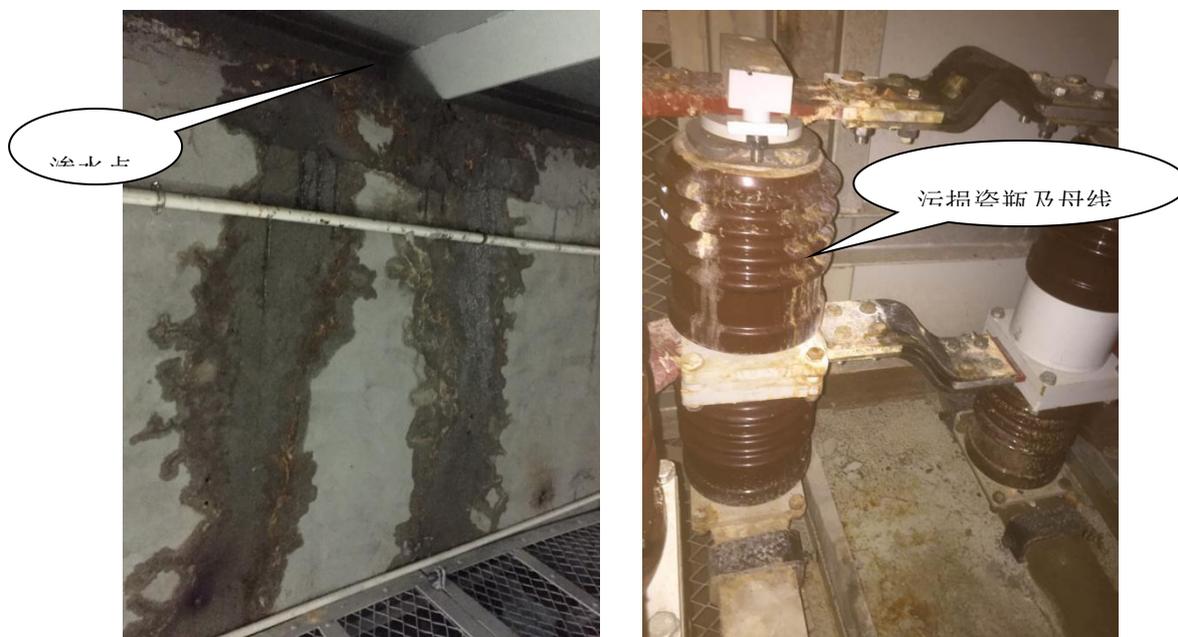
检查定子及接地变无明显绝缘破损及烧伤情况，进一步检查发现 2F 中性点引出线穿墙套管上方墙体有渗水，拆开 2F 中性点母线外侧隔离网后发现 2F 中性点部分母线及支撑瓷瓶上均有明显水垢，见下图：

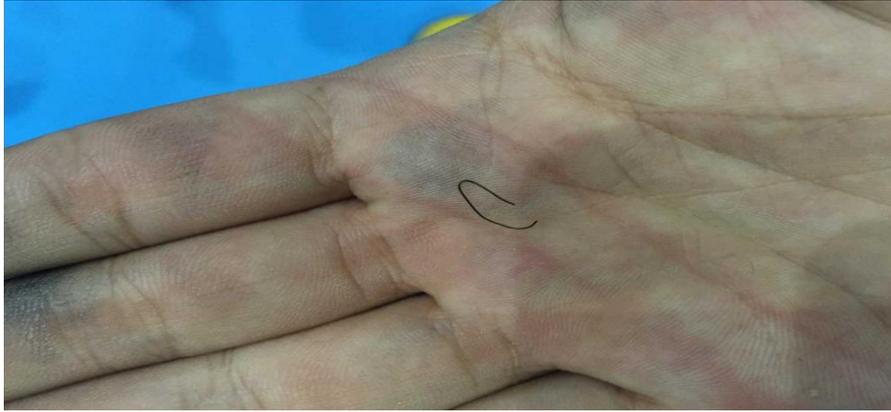
经分析后初步判断为集电环与连接螺栓之间绝缘破坏。采用排除法进行检查，发现从主引线与集电环上连接处起，顺时针第 11 根连接螺杆内有积水，里面还有一根小铁丝。七局安装人员进行清洁处理后绝缘测试正常，但转机后发现转子对地绝缘又不合格。7 月 29 日中午，再次检查出现问题的第 11 根连接螺杆发现螺杆上有锈迹，回装时出现卡死现象，无法穿过上、下集电环。7 月 29 日下午，七局安装人员对此螺杆进行除锈、打磨处理回装后绝缘测试正常。

螺杆内发现的小铁丝

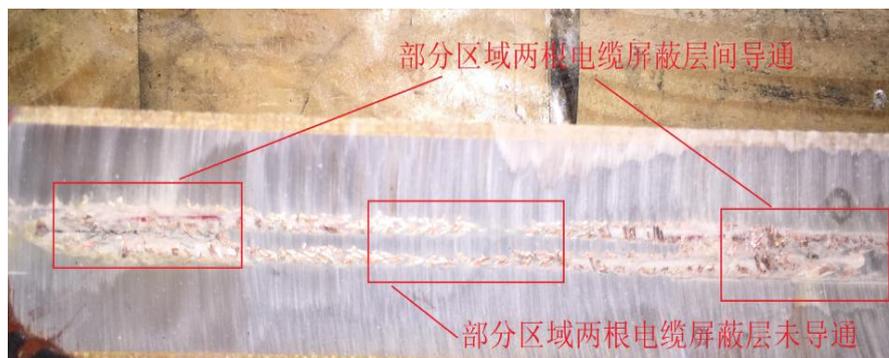
测温电阻屏蔽层在封装时，每隔 10cm 绑扎在一起，存在多点金属性接触，在定子铁芯槽内交变磁场作用下形成环流和放电火花，产生的热量逐渐累积直至烧损测温电阻屏蔽层、引线、测温电阻垫条本体。

屏蔽线中两点连通环流产生的热量集中在测温电阻垫条屏蔽接触点部位，由于测温电阻垫条传热性能差，发热点热量累加，以及屏蔽层接触点局部烧断形成放电火花，造成测温电阻垫条从内到外烧损碳化，最终导致线棒绝缘故障。

图 1 4F 机组垫条内测温电阻引出线屏蔽层间导通情况

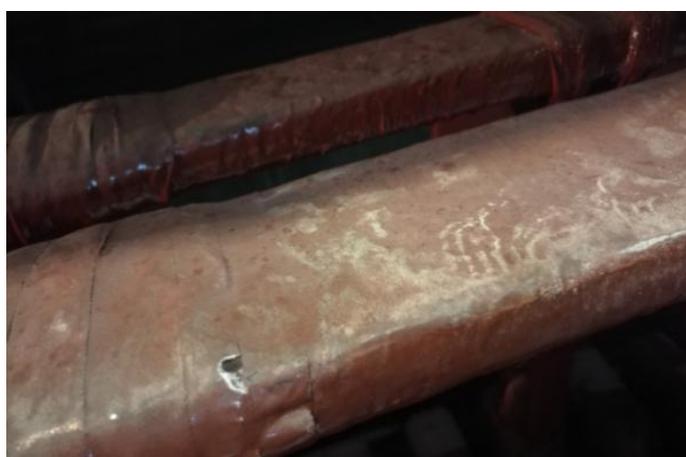
可以看出，局部放电量偏大的分支， $+Q_m$  与  $-Q_m$  变化趋势幅值基本相同， $+Q_m/-Q_m$  的比值约为 1，那么局部放电可能存在于线圈端部，或者是由热劣化引起的导体主绝缘存在分层。可能原因有：过载、设计不良、制造缺陷、绕组脏污、通风不良等。经现场人员仔细检查发现，定子整体脏污比较严重，个别线棒跨接条绝缘松动（共发现 7 处）、有金属丝割伤等，如图 3、图 4 所示。

图 3 定子绕组表面脏污

对定子进行全面清扫，并对检查发现的共 7 处跨接线绝

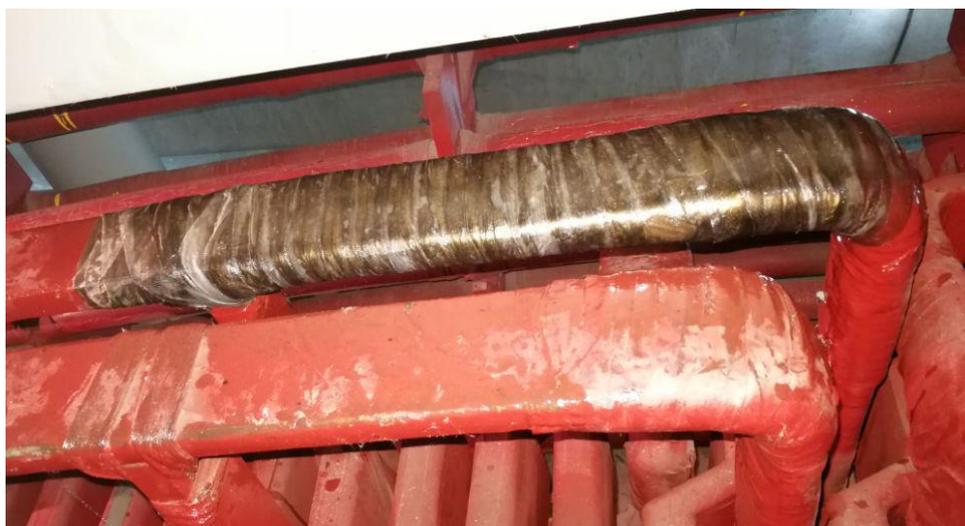
图5 跨接线绝缘松动处理

缘松动部位进行绝缘层剥除并重新手包绝缘后，整体喷涂188绝缘漆，增强定子整体绝缘性强。再次进行离线局部放电量测试，额定相电压下的局部放电量为692~768pC，额定线电压下的局部放电量为1553~1592pC，数据优良。

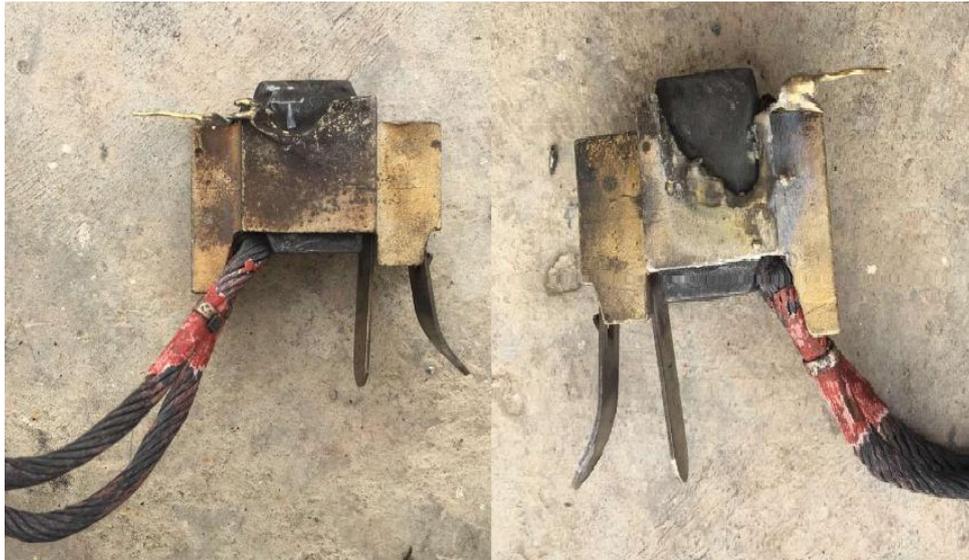
2F 机组碳刷损坏图

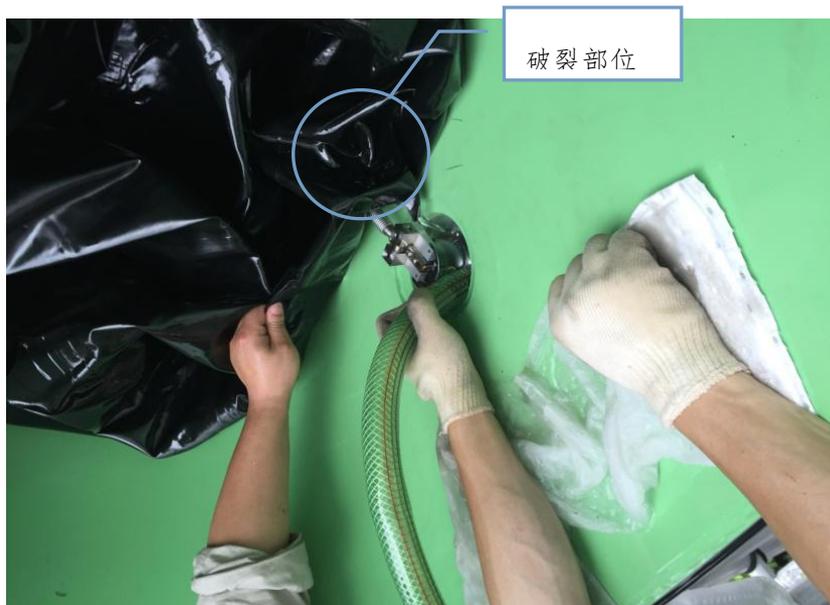
6月17日，检修公司对1DK C相电抗器油枕进行排油处理，打开油枕侧面封板后检查胶囊，发现右下侧出现一条15mm左右的裂缝，其原因是胶囊存在局部缺陷，在运行中逐渐形成贯穿性裂纹，油渗入胶囊内部使胶囊下沉，造成油枕油位降低。

更换C相油枕胶囊后，对电抗器重新注油到正常油位，核查C相油位表指示油位与实际油位一致。同时，对1DK A、B相油枕胶囊检查均无异常，对两站其它电抗器、变压器油位进行趋势分析，未发现异常。

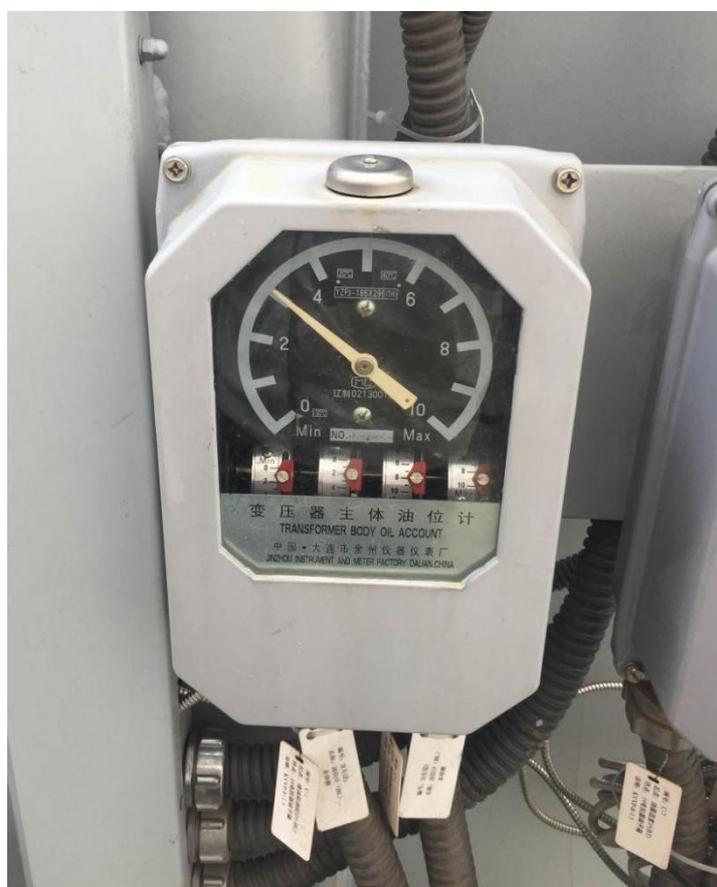
某电站电抗器在实际运行中，发现其电抗器油枕油位数据随温度变化趋势与温度油位曲线不一致，进一步检查发现部分油枕油位计指针存在发卡现象，当油枕实际油位波动时，现地油位指示未跟随变化。

1. 电抗器油枕油位计使用年限较长，内部发生故障，无法正确测量指示油位。

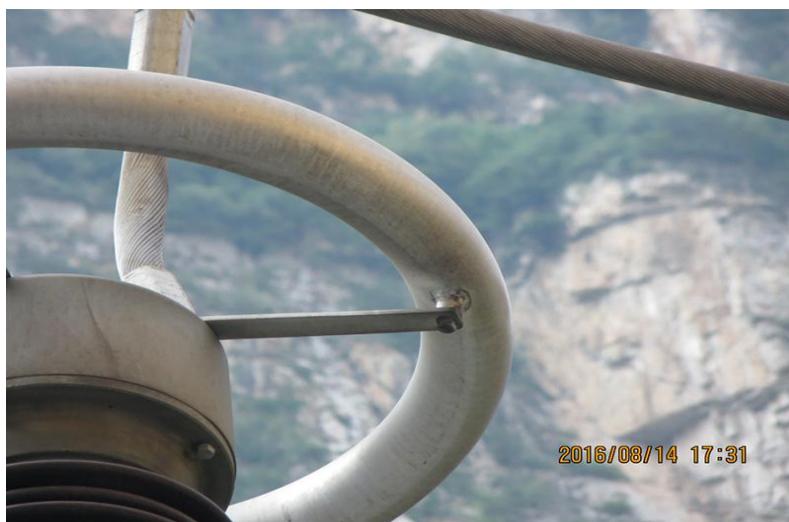
2016 年 8 月 14 日上午，在门型架爬梯上用望远镜及相机观察均压环各固定螺栓无松动、支臂无断裂，在均压环下方用望远镜观察均压环上四个固定螺母的焊缝均存在不同程度裂纹（见附图 1），初步判断为均压环焊缝裂纹导致均压环固定不牢，在有风时产生异响。将该情况汇报大渡河公司，并联系某电站电厂和检修公司做好晚上枕深线停电更换均压环准备。同时，向省调申请枕深线停电更换 C 相均压环。

图 1 均压环裂纹照片

2016年8月15日0时9分，省调同意枕深线停电；5时45分，检修公司更换均压环作业结束；6时35分枕深线充电正常，恢复送电。

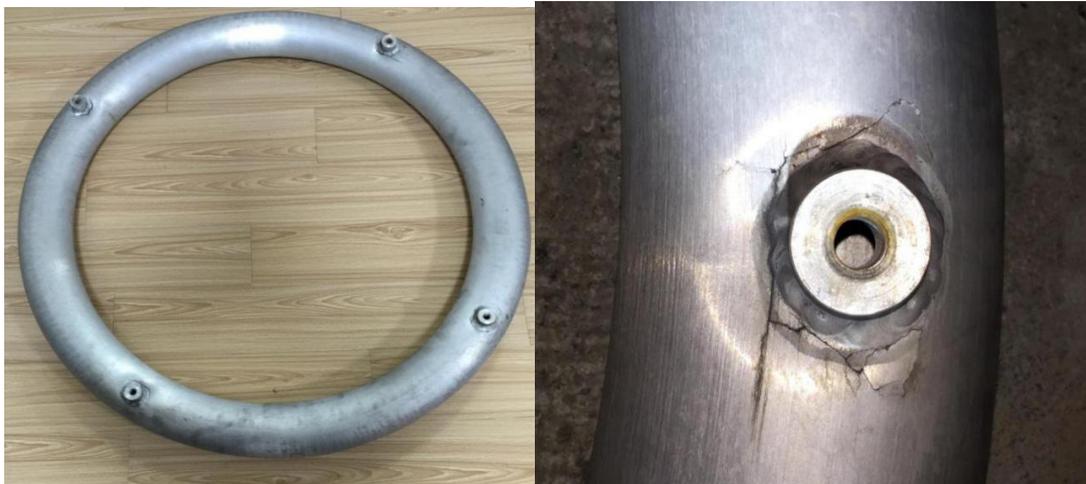
对更换下来的均压环进行检查，发现四个固定螺母焊缝均存在较严重裂纹（见图2），其中一个因裂纹过大，焊接的螺母已松动发出异响（见图3）。

图2 故障均压环

3 已松动产生异响的裂纹

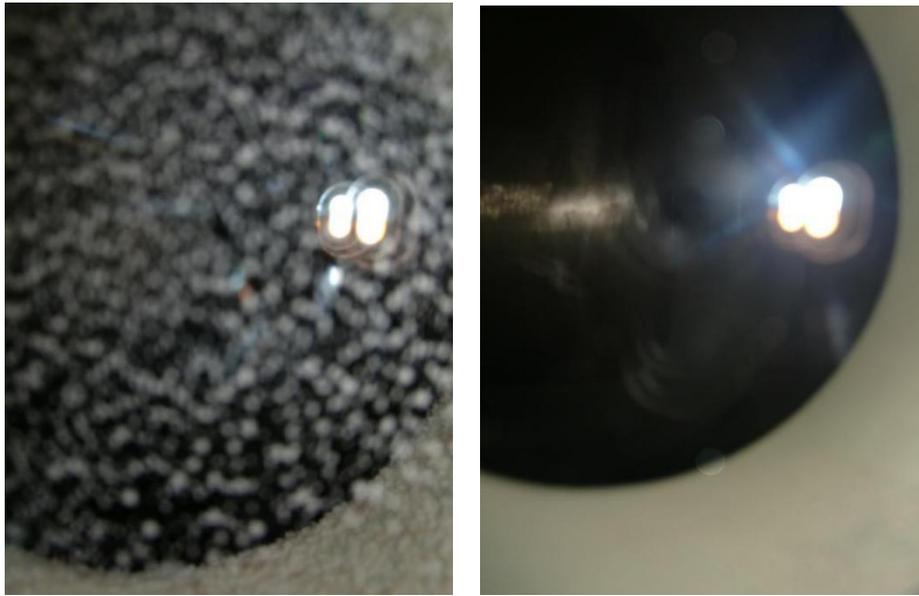
通过 5217 地刀观察孔观察, 5217 地刀动静触头和 5217 地刀观察孔有放电烧损产生的白灰 (见图 2)。

图2 观察孔正常与观察孔内有白灰

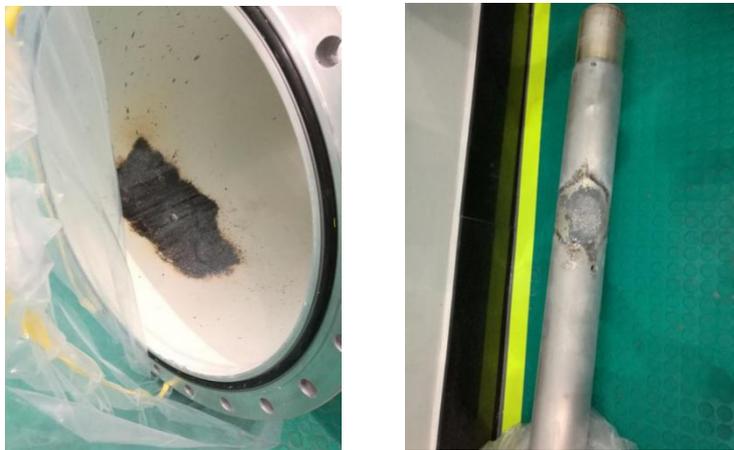
9月7日，通过拆除II母5217地刀对母线内部和5217地刀检查，发现母线垂直段有直径约为10cm左右的放电现象，GIS壳体内部有约为12cm×24cm左右、局部最深点约为0.5cm的放电现象（见图3）。

图3 母线和壳体内部放电烧损图

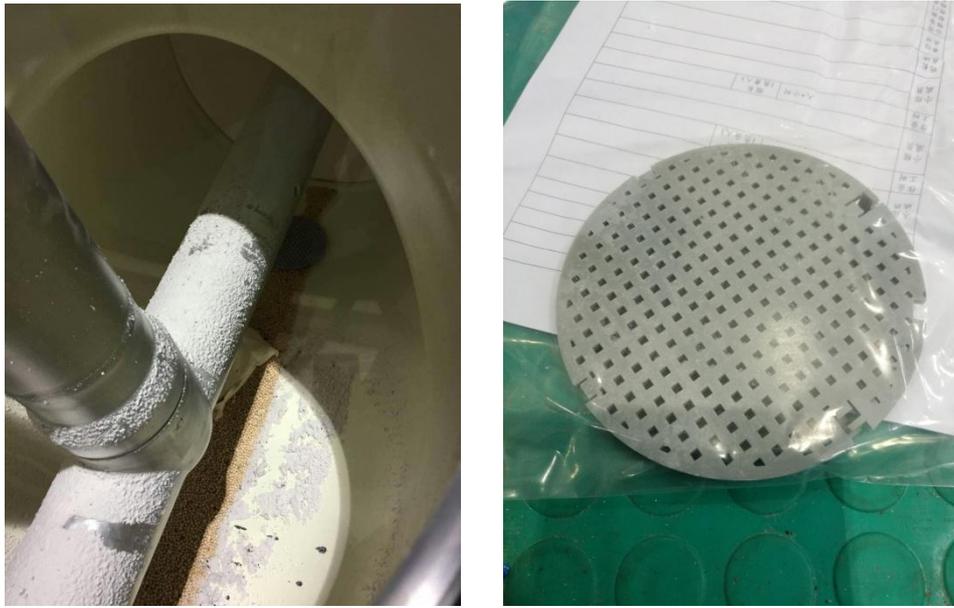
同时观察到5217地刀处吸呼剂散落到GIS垂直母线下端的T型段内、包装袋已烧坏，吸呼剂端盖板完好未被电弧烧伤（见图4）。

图4 吸呼剂散落和吸呼剂端盖板图

通过拆除 II 母 5217 地刀查看，发现 5217 地刀吸呼剂端盖板脱落和吸呼剂散落到 5217 地刀 GIS 母线下端 T 型段。吸呼剂端盖板完好，吸呼剂已无包装袋，证明吸呼剂端盖板无放电烧损痕迹，吸呼剂包装袋已被放电烧破，因在 GIS 开关多次分合闸的震动下，吸呼剂端盖松动脱落，袋装吸呼剂下落时，造成 GIS 母线对壳体放电，以此分析两点：1. 母线地刀吸呼剂安装位置为地刀外壳斜上方约 45 度角，存在吸呼剂下落的缺陷。2. 5217 地刀吸呼剂装置固定强度或安装不到位，存在吸呼剂下落的缺陷。

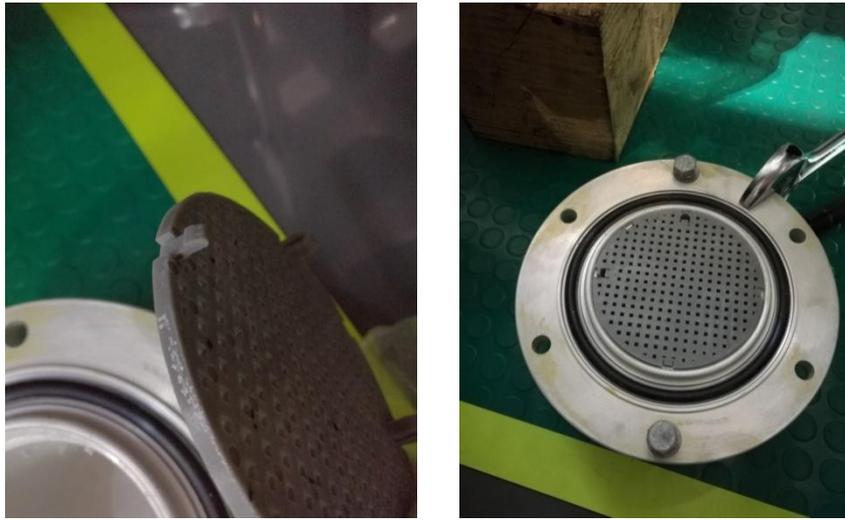
吸呼剂端盖板采用卡口与吸呼剂装置固定，但吸呼剂端盖板的卡槽深度为0.1cm左右（图6）。

图6 吸呼剂装置配合和端盖板采用卡口图

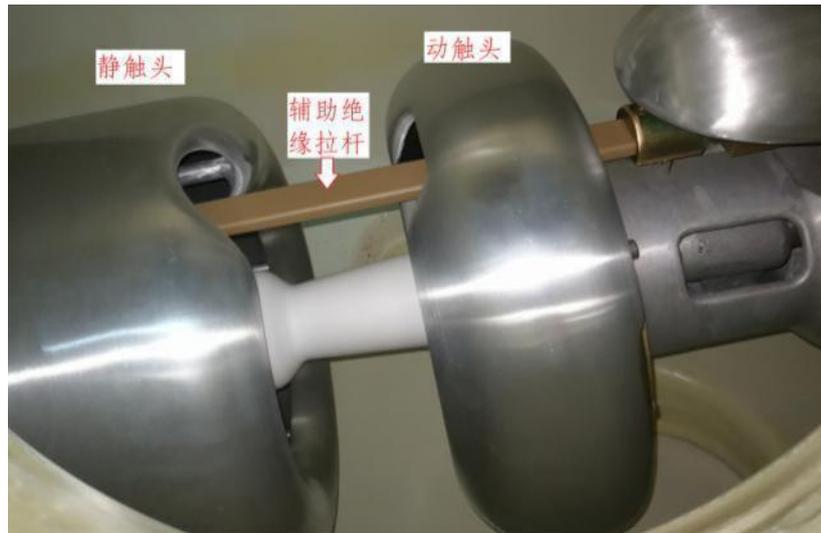
原计划将500kV IM由运行转检修，解开503117G接地刀闸后测量5031DL C相断路器接地电阻，以确定5031DL C相断路器实际位置状态。由于省调未同意500kV IM停电，于2017年4月20日开始对5031DL C相断路器进行气体回收，进行开仓内部检查。检查发现断路器辅助绝缘拉杆有两处放电痕迹，其中一处明显裂开，整个辅助绝缘拉杆表面有贯穿性的爬电通道痕迹。

图 1 C 相断路器内部结构图
