## 某公司典型重复缺陷解决方案

## 机械部分

### 水轮机（含圆筒阀）

#### 某站 12F 机组转轮室裂纹处理

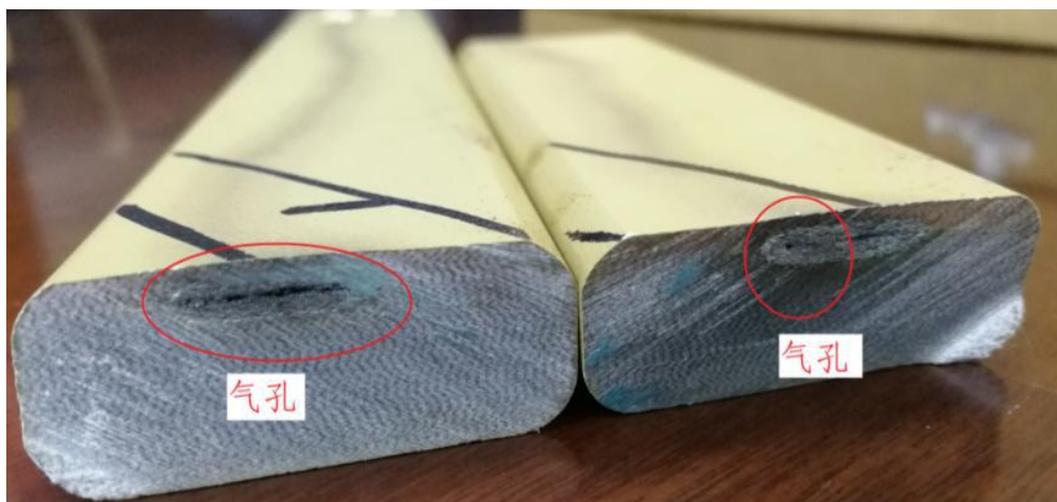
查发现，拉杆内部沿爬电通道存在贯通性气孔。

图5 被击穿辅助绝缘拉杆横截面（一）

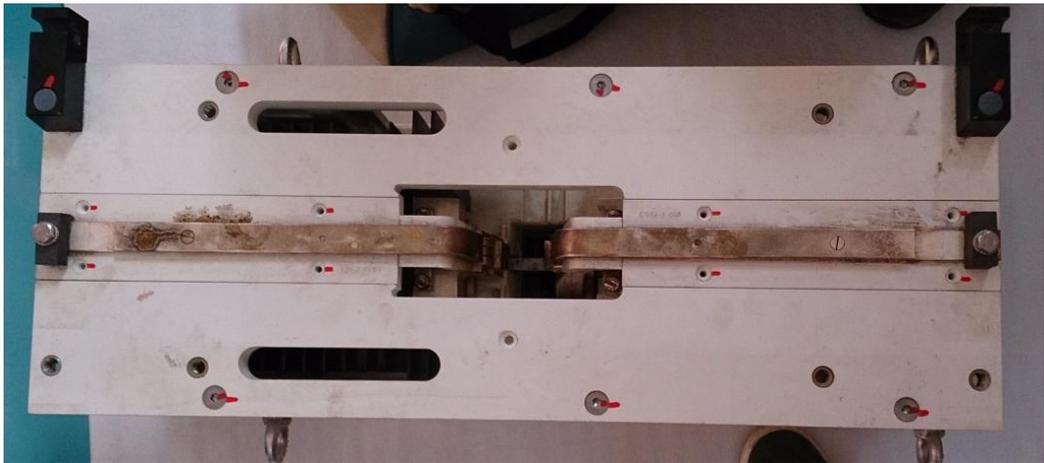
某电站灭磁开关在检查中发现灭磁开关接触电阻偏大，最大值达到  $30\ \mu\ \Omega$ ，经打磨后电阻值仍在  $15\text{--}20\ \mu\ \Omega$  之间。经长时间运行后，接触电阻变大。

某电站灭磁开关触头烧损照片

1. 跳闸灭磁时产生过热、烧损。
2. 正常运行时励磁电流较大，形成发热氧化。

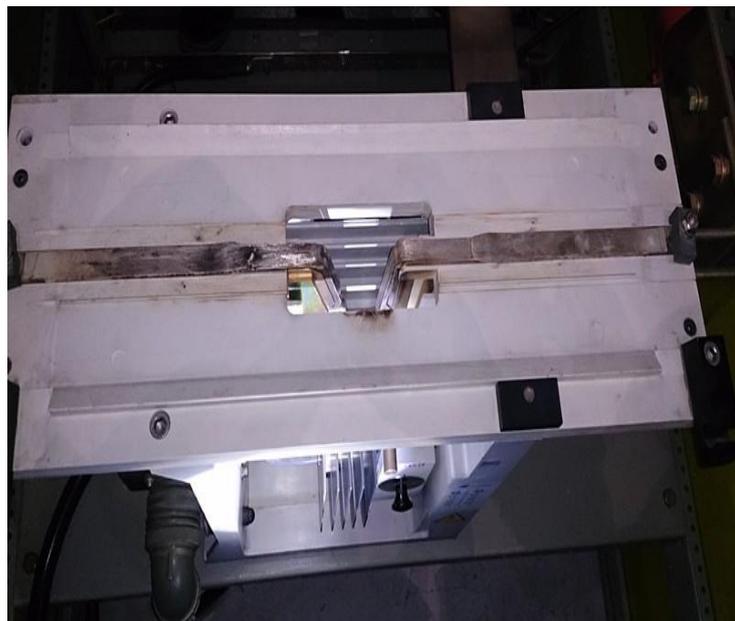
某电站灭磁开关在检查中发现接触电阻偏大，经分解检查发现触头有烧损现象，经打磨后电阻值仍在  $15\text{--}20\ \mu\ \Omega$  之间。
