# 浅谈桑坪水电站引水隧洞缺陷修复处理方法

(成都鸿策工程咨询有限公司, 四川 成都 610072)

**摘要:**桑坪水电站受2008年汶川地震及首部枢纽泥沙效果较差等影响,引水隧洞出现淤泥及堆积物沉积、底板冲刷露筋、顶拱塌腔、边顶拱裂缝、局部渗水等,因此对引水隧洞进行缺陷修复势在必行。通过对引水隧洞放空检查,查明了引水隧洞主要缺陷情况,对不同缺陷采用不同的修复处理方法。对渗水处采用直接封堵或灌浆封堵等一系列修复措施,通过这些措施可以有效加固隧洞结构,并防止缺陷进一步发展。

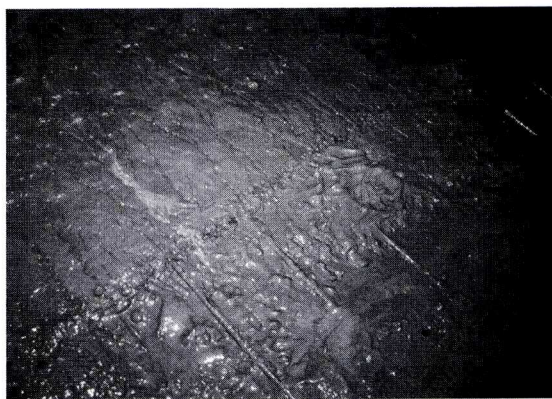
图1 底板露筋典型照片

经检查:底板主要缺陷主要为表面磨损、露筋及凹坑三类,对此类缺陷一般采用恢复原状或局部加强处理方法。

(1)在进行修补施工前,彻底清除基面上已损坏、松动和胶结不良的表层混凝土、油污及杂质,并以高压水冲洗干净,并保持干燥。

(2)修补区有钢筋出露并锈蚀时,提前进行除锈处理。

(3)对于底板钢筋已断裂或严重锈蚀的,采用重新植筋的方法进行修复。

(4)对于没有露筋且修补深度 $<5\text{ cm}$ 的部位,在混凝土表面用环氧树脂涂刷2~3层,以此形成 $0.1\sim0.2\text{ mm}$ 的增强保护层。

(5)对于露筋且修补深度 $5\text{ cm}\sim10\text{ cm}$ 的凹坑,将混凝土基面凿毛 $2\sim3\text{ cm}$ ,露出钢筋,使用C30W6F100细石混凝土填充,表面预留 $2\text{ cm}$ 用环氧砂浆修补。为保证处理质量,先清除基面松裂混凝土残体,以高压水冲洗干净,并保持干燥。为保持良好的粘结力,环氧砂浆修补前,修补基面先涂刷一层不超过 $1\text{ mm}$ 厚的环氧基液,力求基液涂刷薄且均匀,消除涂层中的气泡,并在用手触摸不粘手并能拔丝时(约 $30\text{ min}$ )再填补环氧砂浆。环氧砂浆修补时,将砂浆摊铺均匀,每层厚度不超过 $1\sim1.5\text{ cm}$ ,共2层,用铁钎反复压抹,使表面翻出浆液,气泡必须刺破压紧。环氧砂浆修

(6)对于露筋及修补深度 $\geq 10\text{ cm}$ 的凹坑,将混凝土基面凿除 $5\text{ cm}$ ,并凿掉原混凝土已破损部分,露出钢筋,清洗干净,然后采用粗骨料环氧砂浆混凝土回填修复处理。

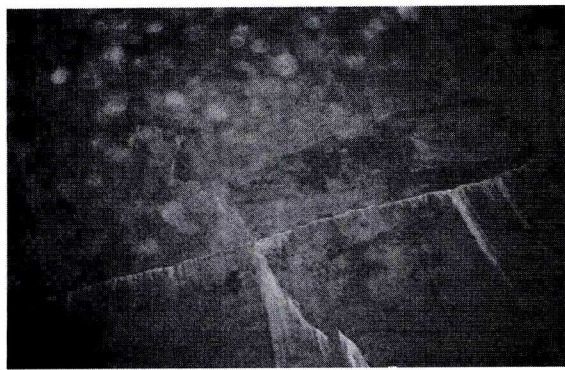
图2 边顶拱裂缝典型照片

裂缝的产生一般会产生孔隙,需分裂缝的大小及长短分别进行处理。

(1)对于缝宽 $<0.2\text{ mm}$ 且长度 $<1\text{ m}$ 裂缝,处理措施是先清理冲洗干净缝面后在裂缝的表面涂抹环氧树脂涂刷2~3层。

(2)对于较大的裂缝,采用化学灌浆法,灌浆材料可以采用聚氨酯或环氧树脂。

沿缝两侧布置斜孔(一般为 $\varphi 20\text{ mm}$ 钻孔),孔距可根据现场初步灌浆试验情况在 $0.5\text{ m}$ 、 $0.75\text{ m}$ 、 $1.0\text{ m}$ 间选择确定。各斜孔与缝面交于不同深度,也可采用垂直的骑缝孔,骑缝孔的深度与缝深一致,缝深可通过检查孔确定。见图3。骑缝孔无法避开钢筋处,以不打断钢筋为宜。

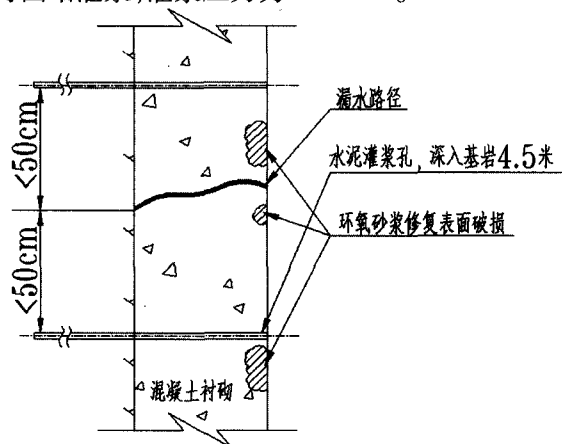
图4 有压力或流量较大的点状或面状渗水处理示意图

根据现场检查情况,有点状或面状渗水、集中渗水现象,针对不同部位渗水的压力、渗流量大小等情况分别处理。

(2) 有压力或流量较大的点状或面状渗水(见图4)

① 渗漏点(面) 50 cm 范围内钻孔(深入基岩 4.5 米,每处不少于 4 孔,对称布置)用水泥浆进行固结灌浆,灌浆压力为 0.8 MPa。

② 待浆液达到龄期后,撤除灌浆管,用环氧砂浆对破损混凝土进行修补。
