水电站受油器轴瓦磨损原因分析及处理

摘要:居龙潭电站安装有2台单机容量30 MW的灯泡贯流式水轮发电机组, 本文针对2014年该水电站2号机组扩大性大修完成后, 机组试运行期间受油器浮动瓦严重磨损问题, 介绍了该机组浮动瓦故障发生经过、原因分析及处理措施, 供同行业人员交流探讨与参考。

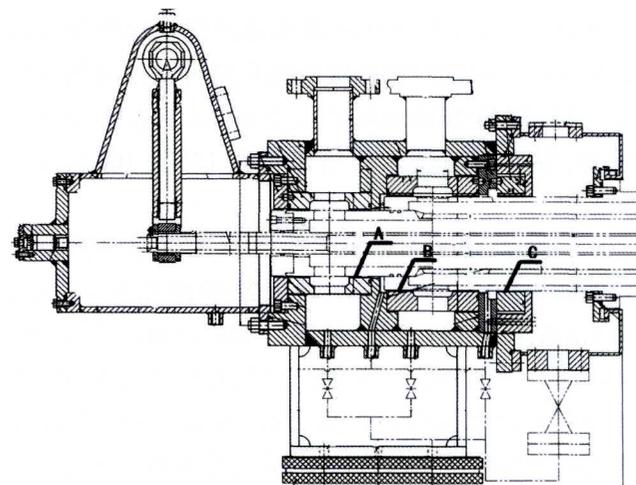
图1 受油器装配图

受油器装配图见图1。居龙潭电站的受油器结构是一种比较典型的设计, 由三块浮动瓦A、B、C瓦形成两个密封压力油腔, 外操作油管安装在转子中心体法兰上, 内操作油管套装在机组大轴和外操作油管腔内。A浮动瓦与B浮动瓦两者之间为联动关系: 当桨叶开度调整时, 压力油从A浮动瓦通过到桨叶接力器时, 桨叶接力器的油就会从B浮动瓦通过回到调速器回油箱, 变成无压油, 反之, 压力油从B浮动瓦通过到桨叶接力器时, 桨叶接力器的油就会从A浮动瓦通过回到调速器回油箱, 变成无压油。C浮动瓦主要起密封和定位作用。三块浮动瓦使用的材质均为巴氏合金。

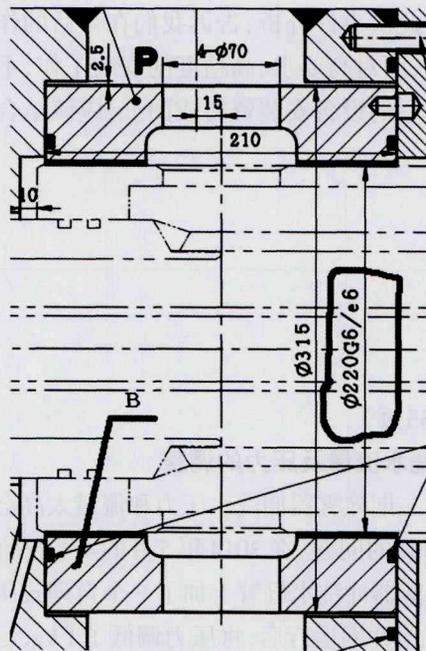
图2 B浮动瓦公差与配合的标注方式

经过反复研讨发现,装配图纸上B浮动瓦位置标注的是 $\phi 220G6/e6$ (见图2),图纸采用的是公差与配合的标注方式。

根据标注 $\phi 220G6/e6$,查阅孔径公差表和轴径公差表得到:G6对应的直径220 mm的孔径公差中上偏差为+44 μm 、下偏差为+15 μm ;e6对应的直径220 mm的轴径公差中上偏差为-100 μm 、下偏差为-129 μm 。浮动瓦与转轴之间轴为间隙配合,此时,孔的公差带在轴的公差带之上。当孔为最大极限尺寸而轴为最小极限尺寸时,装配后的孔、轴为最松的配合状态,称为最大间隙;当孔为最小极限尺寸而轴为最大极限尺寸时,装配后的孔、轴为最紧的配合状态,称为最小间隙。因此,B浮动瓦与转轴的最大间隙值 $44+129=173 \mu\text{m}$,即0.173 mm;最小间隙值应为 $15+100=115 \mu\text{m}$,即0.115 mm。由此可得出,原始设计图纸中给出的B浮动瓦与转轴的间隙值应控制在

0.115~0.173 mm 范围内。

针对B浮动瓦与转轴的间隙问题,施工人员最后按照设计图纸给的间隙值0.115~0.173 mm 安装该浮动瓦。并在安装之前,对新换的轴瓦进行严格刮削,保证工艺准确到位。复装完成后运行正常。
