某大型水电站发电机两起定子一点接地故障分析

摘要: 发电机定子绕组单相接地故障,是发电机常见的一种电气故障。针对某大型水电站 6 号发电机两起定子一点接地故障保护动作,导致该发电机跳闸停运事故,通过对比分析故障前后发电机机端电压、主变低压侧电压、零序电压、零序电流的变化情况,以及故障后的绝缘耐压试验,找出故障原因,并以此判断故障位置,为事故处置及设备检修提供依据,缩短了机组从故障到恢复运行的时间。

Analysis of Two One-point Grounding Faults of Generator Stator in a Large-scale Hydropower Station

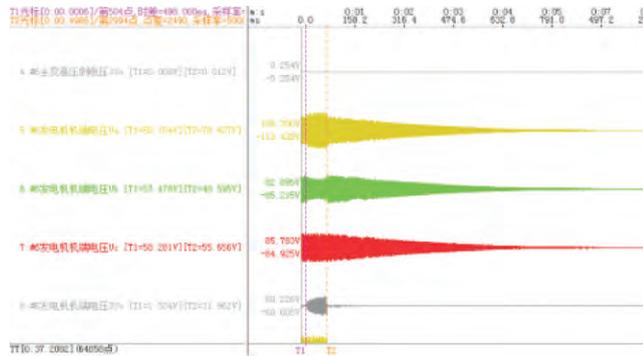
图1 6号机定子接地机端电压波形图

1) 故障录波波形分析。通过查看故障录波波形图(见图 1) 6 号发电机 A、B 套保护装置定子接地保护正确动作,机组顺利解列停机。从故障录波波形图可以看出,机端零序电压突变为 36 V,经过 0.5 s 延时正常跳闸。故障发生后,发电机 A 相电压升高至 78 V,发电机 B 相电压降低至 42 V,发电机 C 相电压升高至 60 V,发电机定子绕组采用三相 6 分支 Y 形接线,此接线方式下发生接地故障后,明显特征是故障相电压降低,非故障相电压升高,由于 B 相电压并未降至接近 0 V,由此可以判断:故障类型为 B 相非金属性单相接地。从图 1 中可以看出,T1 时刻(即 0 ms)为接地故障开始时刻,经过 500 ms 延时,在 T2 时刻(即 500 ms)保护出口跳开发电机出口开关,之后发电机 B 相电压明显升高至与 A、C 相一致,且零序电压 $3U_0$ 立

即消失,且其零序电压接近0 V,说明在发电机 GCB 跳开的瞬间从发电机中性点至 GCB 内侧的故障消失,从而判断故障位置有两种可能:①在 GCB 内侧,GCB 跳开过程中,瞬时故障正好消失;②在 GCB 外侧至主变低压侧或至厂高变高压侧或 IPB 封闭母线,不在 GCB 到发电机范围内。

注: T1时刻为接地故障开始时刻; T2时刻为保护动作跳开发电机出口开关时刻。

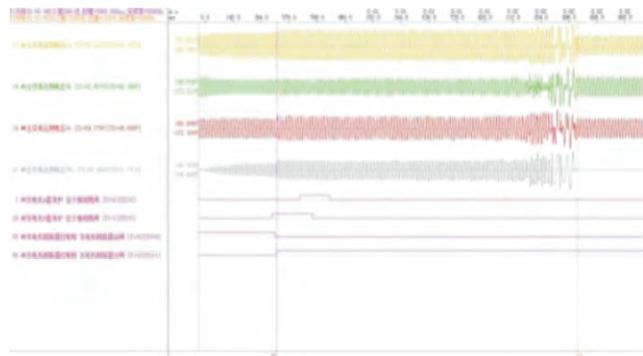
图2 6号机定子接地主变低压侧电压波形图

分析图2可以得出,发生故障后(即0 ms),主变低压侧A相电压升高至78 V,主变低压侧B相电压降低至43 V,主变低压侧C相电压升高至60 V,主变低压侧零序电压变为36 V。直到T1时刻(即500 ms)保护动作跳开发电机出口开关,在发电机出口开关 GCB 跳开后,主变低压侧三相电压及零序电压在1 700 ms内仍保持接地故障的波形,故障仍然存在,在1 700 ~ 2 000 ms时间段由于发生分频铁磁谐振,主变低压侧三相电压周期性轮流上升。发生铁磁谐振时,消谐装置投入,在T2时刻(即2 000 ms)后主变低压侧三相电压及零序电压恢复正常。据此判断故障点发生在GCB至主变低压侧范围内,包含主变低压侧、IPB,与IPB直连的厂高变高压侧、主变低压侧PT一次侧,发生瞬时性非金属接地一次故障。

注: T1时刻为保护动作跳开发电机出口开关时刻; T2时刻为主变低压侧三相电压及零序电压恢复正常时刻。

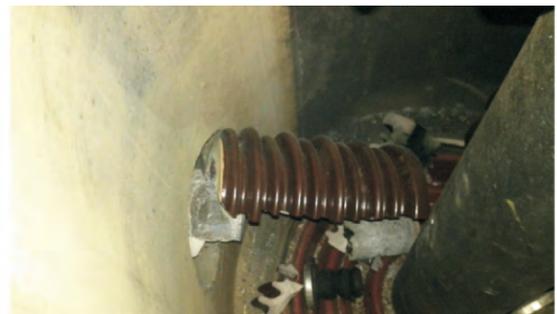
10月29日利用线路停电计划,申请调度同意对6号机IPB进行全面检查、试验。对主变低压侧至GCB段IPB B相进行两次交流耐压试验,耐压至42.4 kV时,均出现击穿现象,伴有放电声音。通过声音判断故障点位于主变低压侧PT柜B相上方分支母线区域。进入IPB筒内检查,发现主变低压侧PT柜B相上方第一组支柱绝缘子中的1支绝缘子(每组3个支柱绝缘子)已碎裂成多块,其中上面一块从根部斜挂在筒体和母线导体之间,其余几块掉落(见图3)。

图3 主变低压侧PT柜上方故障支柱绝缘子破裂掉落

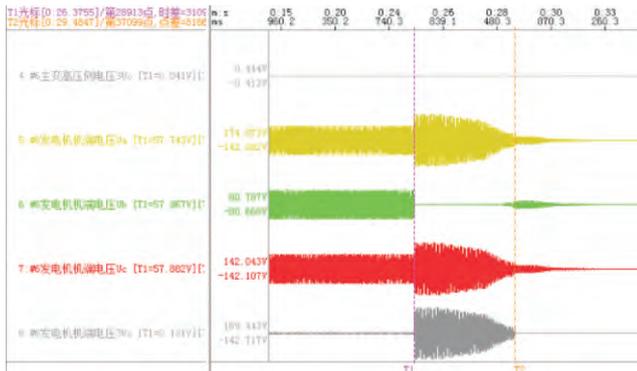
图4 6号机定子接地机端电压波形图

1) 故障录波波形分析。通过查看故障录波波形图6号发电机A、B套保护装置定子接地保护正确动作,灭磁开关FCB跳闸,机组顺利灭磁停机,成功将故障点隔离。故障发生后,发电机A相电压升高至100.12 V,发电机B相电压降低至0.235 V,发电机C相电压升高至100.06 V,机端零序电压突变为98.744 V,由于B相电压降至接近0 V,由此可以判断:故障类型为B相金属性单相接地。从图4中可以看出,T1时刻(即0 ms)为接地故障开始时刻,经过500 ms延时,在T2时刻(即500 ms)保护出口跳开灭磁开关,转子绕组通过非线性电阻灭磁后,发电机出口电压三相恢复平衡,机端零序电压 $3U_0$ 立即消失,由

此可以说明在灭磁开关 FCB 跳开灭磁后从发电机中性点至 GCB 内侧的故障电气量消失,从而断定故障位置在 GCB 到发电机范围内。

注: T1时刻为接地故障开始时刻; T2时刻为保护动作跳开灭磁开关时刻。

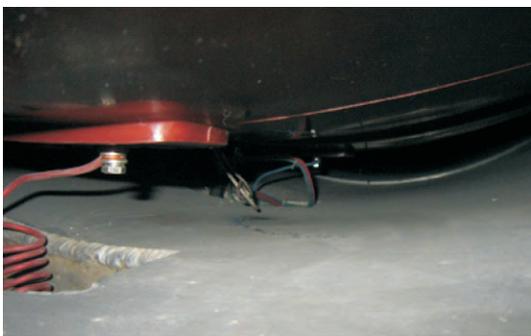
2) 试验检查分析。故障发生后,通过对发电机本体、GCB 至发电机侧一次设备、GCB 至发电机侧离相封闭母线进行全面检查、测量,均未发现明显异常,相应设备绝缘电阻、吸收比及极化指数均合格。经过两次交流耐压试验确定放电点位置,检查发现由于安装质量问题,离相封闭母线 CT(GCB 靠发电机侧)的等电位线未整理固定,因现场环境及设备振动,出现松动脱落,最后与 IPB 外壳绝缘距离不够(约 2 cm),导致运行中母线对地放电,等电位线及外壳出现明显的放电痕迹(见图 5)。经过专业班组对 CT 的等电位线进行整理固定,保证足够的绝缘距离后,再次对发电机至 GCB 间的 IPB 进行绝缘电阻测试及交流耐压试验(47 kV, 1 min),试验通过,故障消除。

图5 6号机离相封闭母线 CT(GCB 靠发电机侧)的等电位线与 IPB 外壳绝缘距离不够
