# 某水电站定子一点接地故障的处理与分析

(华电雅安发电有限公司,四川 成都 610041)

**摘 要:**某水电站位于雅安市雨城区草坝镇青衣江干流,为闸坝式低水头河床式电站。电站 10.5 kV 系统中性点是经消弧线圈接地的小电流接地系统,当发生“单相接地”故障时,10.5 kV 系统中所有运行中的  $3U_0$  保护装置都会动作,除机组的  $3U_0$  保护装置能自动启动机组事故停机外,其余的  $3U_0$  保护装置只发警告信号,因此  $3U_0$  保护装置不能自动切除发生“单相接地”的故障点;如果运检维护人员对此类故障处理不及时,10.5 kV 系统中(健全相)绝缘薄弱的电气设备将被烧毁。

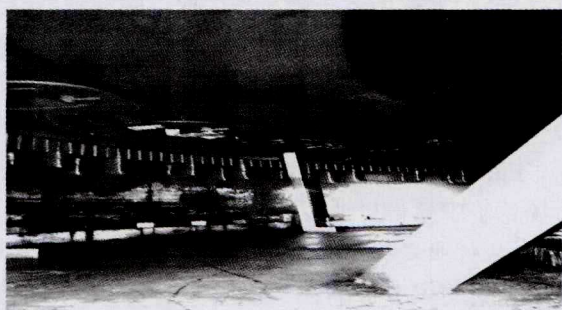
图1 3F机组定子线圈检查图

(3)机组内部检查情况:二号机组各部正常;三号机组竖井内主轴密封水排水管未直接排入渗水竖井,竖井周边金属结构槽积水较多,定子线圈底部有水流渗入且有明显积水,部分线圈浸泡在水中(深度约15~20 cm)。

三号机组处理过程:运行维护人员对三号机组各部位、定子引出线竖井及10kVⅡ段母线进行详细检查,未发现明显接地点和故障部位。在三号机组出口开关下端对3F定子引出线(带电缆)进行了绝缘测试,多次试验结果均显示绝缘不合格(吸收比  $R_{60''}/R_{15''} < 1.3$ , 见表1),进一步排查发现机组定子线圈部分已浸泡在水中(深度约

15~20 cm,见图1)。在布置好机组抢修安全措施后,检修人员将10 kV 三号厂变3CB高压侧电缆改接至3F励磁变3LB高压侧,开始对3F机组进行短路干燥,10小时后,经测试,三号机组定子引出线(不带电缆)绝缘测试结果显示绝缘合格(吸收比  $R_{60''}/R_{15''} > 1.6$  见表1),恢复安全措施后,在上位机发3F“空转”令,成功执行;随后进行零起升压操作,监视各参数均正常,上位机发3F“发电”令,机组成功恢复并网运行。

②机组主轴密封用水一般采用副厂房屋顶水箱供水,由于副厂房屋顶水箱破裂损坏,机组主轴密封供水采用的河道内直接取水,由于正直汛期,河道内泥沙、渣滓含量重,造成机组主轴密封排水

管路堵塞,主轴密封漏水无法从排水管及时排走,漏水在机组管型座竖井内金属结构筋板内积水,积水通过高压顶起管路孔洞进入机组内,引起定子进水,定子绝缘降低造成接地故障。

(3)为做好机组状态在线观察,可在管型座竖井内安装高清摄像头工业电视系统,便于运行人员实时掌握机组运行情况。

(4)高度重视运行巡视制度落实到位的重要性,做好现场生产管理工作,明确机组在开机至“空转”和运行至“停机”状态下,现场值班人员必须到机组管型座竖井内对各部位进行详细检查,确保及时发现设备缺陷。(下转第163页)
