# 双溪水电站水轮机抗磨蚀改造

**摘 要:** 泥沙磨蚀和腐蚀性水流联合作用于水轮机过流部件, 是造成双溪水电站水轮机磨蚀严重的主要原因。针对这些原因, 提出水轮机抗磨蚀的方案, 再对水轮机过流部件进行了相应的抗磨蚀改造, 最终提高了水轮机过流部件的抗磨蚀性能, 延长了机组停机检修周期。图 7 幅。

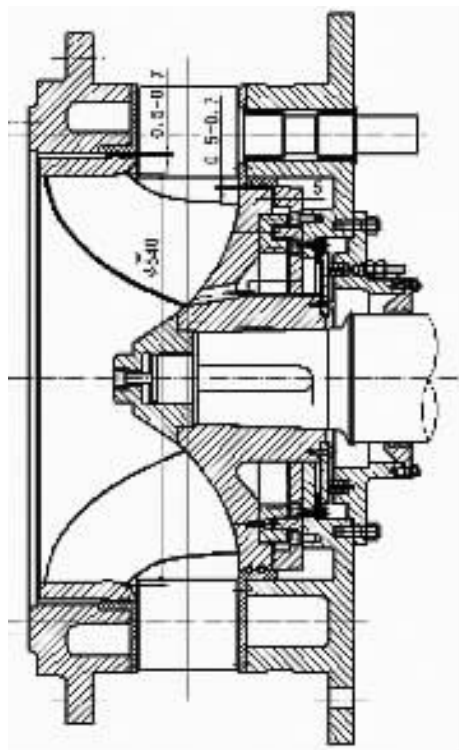
图 1 原水轮机结构示意图

双溪水电站在建时水质好, 水轮机按清水电站设计: 主轴密封结构是橡胶平板加活塞式双重接触式密封, 转轮和顶盖后盖采用迷宫式止漏环, 机组选择了较高水力参数 (见图 1)。

电站于 2009 年开始发电, 在正常运行 1 a 左右时, 上游建成了 1 个铁厂, 电站引用水流变成了既含有大量的砂石, 又富含腐蚀性的化学成分。在电站水质条件得不到改善的状态下, 接触式主轴密封结构的磨损异常迅速, 主轴密封出现严重的漏水情况。密封泄水量特别大, 水流直射轴承, 电站只好采取在密封位缠绕棉布等措施进行外部阻水, 以避免泄漏水射进轴瓦, 导致烧瓦事故的发生。同

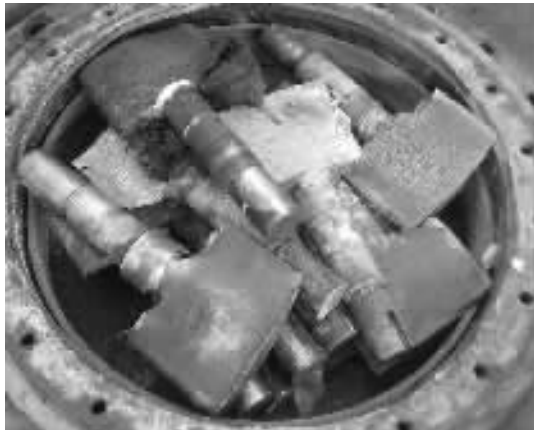
图 2 导叶磨蚀

导叶几乎报废，导叶轴肩整圈被磨成深 10 ~ 15 mm 的又宽又大的深坑，导叶体上下两端被磨成梯形，导叶正压面出现成片的沿水流方向的沟槽，导叶出水边局部处直接磨光，出现豁口（见图 2）。

从上面的图片可以看出，水轮机遭受到了严重的磨蚀。这跟上游的铁矿有关，上游铁矿处理后产生的废渣以及化学残留物均直接排向下游河道，造成了下游河水含有大量坚硬的砂石，而且还使下游的河水富含腐蚀性的化学成分。

将旧的导叶进行修复处理，其啮合面堆焊不锈钢，导叶轴套位堆焊不锈钢，修复导叶上下端面，按原图纸精加工到位。

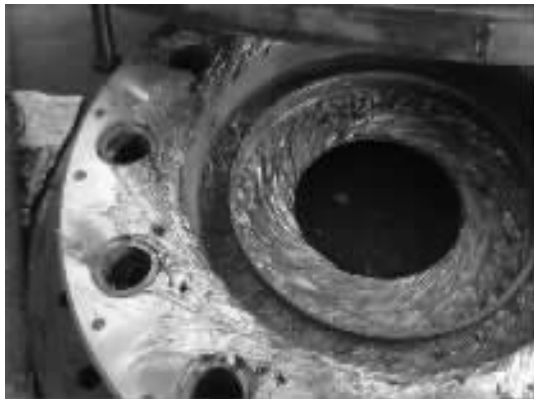
图 3 顶盖磨蚀

顶盖对应于导叶开启的过流表面，存在沿水流方向的磨蚀沟壑，顶盖内表面出现了沿旋转方向的鱼鳞状波纹的深沟槽，导叶铜套周围的抗磨环板磨到顶盖本体，导叶铜套下端靠导叶出水边被磨成缺口，顶盖止漏环被磨得厚薄不一（见图 3）。

按泵板结构，重新制作新的前盖，前盖上开有排转轮泄漏水的泄水孔和集水腔，集水腔上布置 2 根排水管，连到电站尾水。将前、后盖的抗磨板换成不锈钢材料，同时将与转轮下环配合位的止漏环由迷宫式改成间隙式。

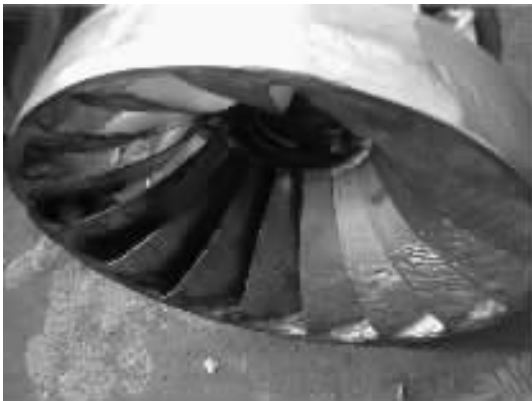
图 4 转轮磨蚀

转轮叶片的出水边下部大面积磨穿，全部叶片均堆焊了 1 层不锈钢，下环进水平面被磨成波浪式，下环内壁均有顺水流方向磨出成片的沟槽，出

口处槽更深而且数量更多，下环被磨薄，叶片进水边出现缺口（见图 4）。

水轮机流道中含沙水流的相对速度是影响水轮机磨蚀的重要因素。有关研究和试验表明，水轮机过流部件的磨蚀与含沙水流速的  $n$  次方成正比，对于转轮叶片，一般  $n \geq 3 \sim 3.3$ 。若流速增加 10%，则磨蚀可加剧约 33%，因此，应设法减小转轮出口的相对流速。除加大转轮直径外，降低转速是最好的选择，以减缓水轮机转轮及过流部件的磨蚀，这一点对多泥沙水轮机的选型尤为重要；但双溪水电站的额定转速和转轮直径都不能变，故不能从这个方面来考虑。

新转轮为带泵板结构的转轮，叶片、下环均采用 ZG0Cr13Ni4Mo 不锈钢材料，以提高转轮的抗磨蚀性能（见图 6）。上冠上直接焊接泵叶和泵盖板，与顶盖组成了水轮机的第一道密封。其工作原理是当水轮机正常运行时，转轮上的泵板装置转动，带动转轮上冠空腔内的泄漏水一起转动，在离心力的作用下，在泵板外缘出口处产生压差，将汇聚在转轮上冠空腔处的水送到转轮与顶盖之间的低压空腔区；再经过顶盖上的排水孔排到顶盖的集水腔中，最后通过 2 根钢管接到尾水（泄漏水的流向见图 5）。
