# 大型水电站励磁系统功率柜 典型故障分析及改进

**摘 要:** 本文结合现场实际情况对励磁系统功率柜的几个典型故障进行分析并针对性地提出功率柜运行维护建议。

### Typical Failure Analysis and Improvement of Power Cabinet for Excitation System of Large Hydropower Station

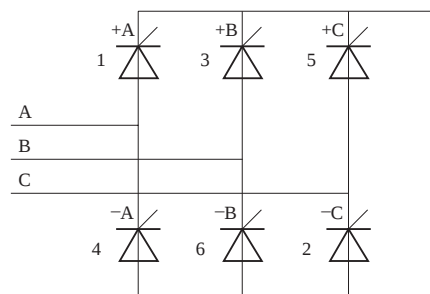
如图1所示,正常触发是按1、2;3、2;3、4;5、4;5、6;1、6顺序导通。一个周期 $360^\circ$ ,每个阶段导通 $60^\circ$ ,共分6个阶段<sup>[4]</sup>。

图1 三相全控整流桥

Fig.1 Three phase fully controlled rectifier bridge

功率柜三相全控整流桥工作原理见图1。

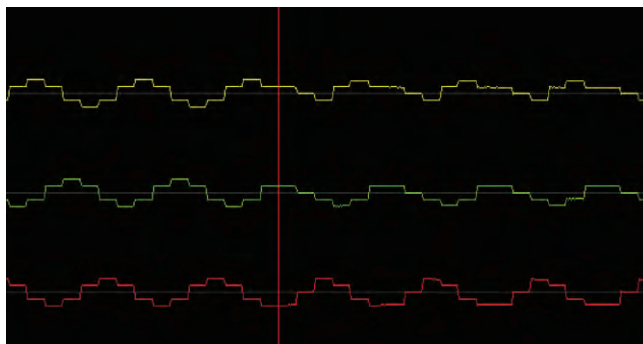
某电厂机组正常运行时,发现转子电压异常,电压波形中少一个波头。调取故障录波发现,整流柜在报转子过压时晶闸管缺相运行,波形如图2所示。

图2 现场晶闸管失效运行时励磁变压器高压侧电流波形  
Fig.2 Current waveform of excitation transformer high voltage side during field SCR failure operation

从图 2 故障波形可以看出在红线时刻, 晶闸管 -A 相没有触发导通, -C 无法换相到 -A。晶闸管触发保持之前触发状态, 由 +B、-C (3、2) 继续导通, 所以电流波形保持上一触发状态不变, 到下一阶段 +B 换相到 +C, +C、-C 同相导通, 电压输出为 0, 导致这一阶段无电流输出, 所以三相电流在这一时刻电流都回到零点。再到下一阶段 -C 换相到 -B, 正常导通, 电流也恢复正常。

现场经测量发现两台功率柜 -A 相晶闸管, GK 极之间电阻无穷大, 晶闸管阻断, 对两个晶闸管组件进行更换后, 开机测试转子电压波形恢复正常。

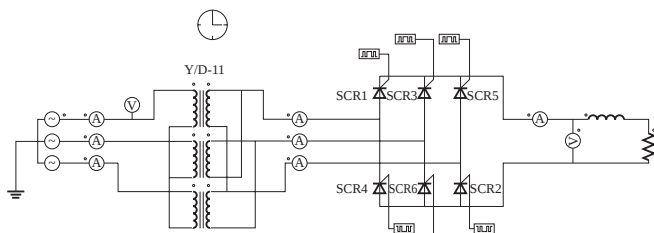
如图 3 和图 4 所示, 利用仿真软件分析整流桥 -A (SCR4) 相失效情况下, 仿真励磁变压器高压侧波形与图 2 故障录波波形一致。

图 3 仿真电路  
Fig.3 Simulation circuit

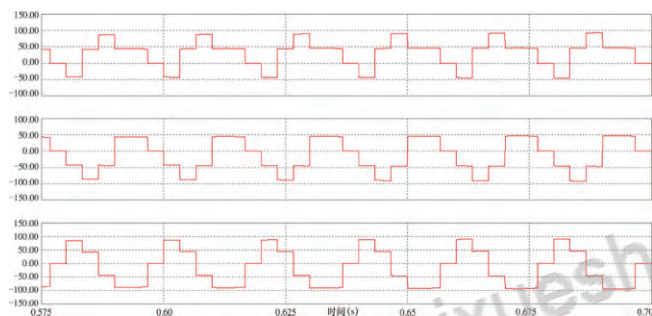
图 4 -A 相失效仿真励磁变高压侧波形  
Fig.4 Excitation transformer high voltage side waveform of -A phase failure simulation

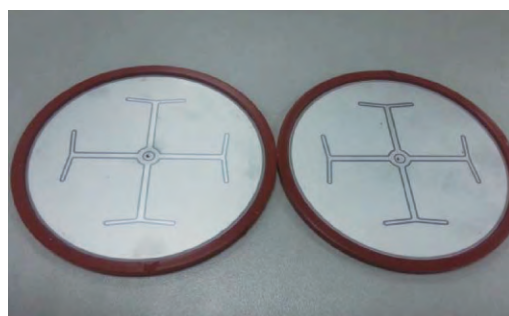
由图 5 可以发现 2 个拆开的晶闸管中心门极触发处都有一个黑点, 晶闸管的等效电路是由两只晶闸管构成, 门极所对应的晶闸管做触发用, 目的是当触发信号到来时将其放大, 然后尽快地将主晶闸管导通, 然而在短时间内如果电压过大, 主晶闸管还没有完全导通, 有较大的电流通过相当于门极的晶闸管流过, 而门极的晶

图 5 晶闸管门极过流损坏  
Fig.5 SCR gate overflow damage

闸管的承载电流的能力是很小的, 所以造成此门极晶闸管烧坏, 表面看就是门极或放大门极附近烧成一小黑点。

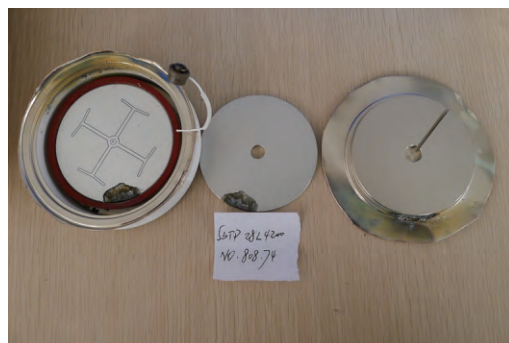
晶闸管过热击穿一般会在晶闸管边缘某处出现一个烧损的缺口, 如图 6 所示由于现场功率柜顶部出口风道堵塞导致柜内空气无法流通, 最后晶闸管过热击穿。

图 6 晶闸管过热击穿  
Fig.6 Overheat breakdown of SCR

c) 检查、清洗功率柜进出风口滤网确保功率柜风道进风通畅，检查冷却风机；

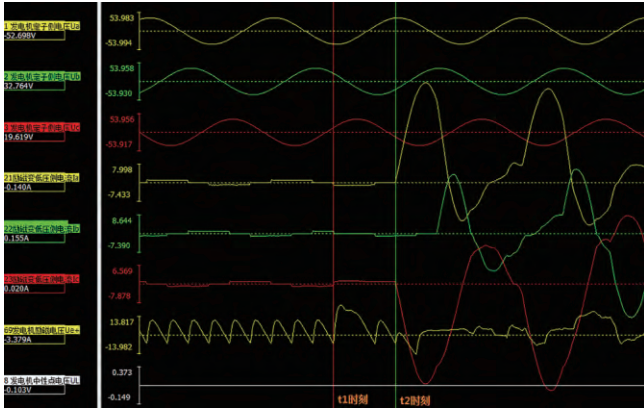
图7 励磁变压器低压侧电流录波

Fig.7 Waveform of excitation transformer low voltage side current

t1 以前,晶闸管整流桥由 +B/-C 相晶闸管导通;

t1 时刻,按照正常的换相顺序将要换相至 +B/-A 相晶闸管构成回路导通,从波形中可以看到,-C 相顺利换相至 -A 相,但同时时刻在共阴组却出现了 +B 提前换相 +C 相的情况。结合上文分析,判断此时由于掉入的异物搭接在 +C 相晶闸管散热器的 A/K 极上形成短路,t1 之后由于 C 相电压大于 B 相电压,使得 +B 相晶闸管承受反压关断,因此形成了 +C 相提前导通的情况。在 t1 至 t2 时间内,前后分别由 +C/-A 和 +C/-B 组成回路导通,电流经发电机转子,没有明显的突升。

t2 时刻,按照正常的换相顺序将要由 +C/-B 换相至 +A/-B 相晶闸管组成回路导通,但由于 +C 相晶闸管 A/K 极之间形成搭接短路,换相后发电机转子形成短路,短路电流流经 +A/+C 相晶闸管,短路电流明显增加。

t2 时刻之后,短路电流急剧增大,烧灼,喷弧喷射到晶闸管组件上面的支撑金属横梁后形成弧光短路,并最终发展成为三相弧光短路。

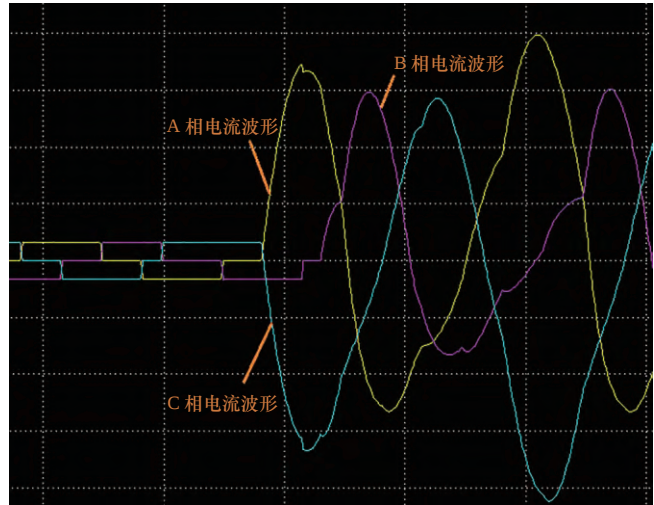
在计算机上采用 Matlab 仿真软件搭建模型,针对实际的工况进行仿真分析。图8就是模拟 +C 相晶闸管 A/K 之间搭接短路后的仿真波形,从而有力的佐证了上文的分析。

图8 Matlab 仿真波形

Fig.8 Matlab simulation waveform

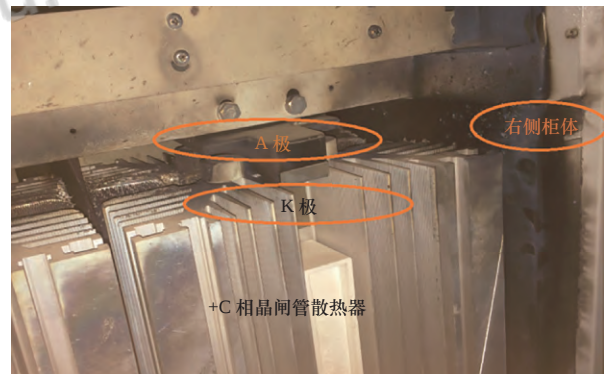
对现场功率柜整流桥回路检查,由图9可以发现 +C 相晶闸管 A/K 散热器损坏最为严重,可以确定为异物搭接导致 +C 相晶闸管 A/K 短路,最终扩大为三相弧光短路。

图9 +C 相晶闸管 A/K 短路

Fig.9 +C phase thyristor A/K short circuit

(1) 功率柜结构设计优化，防止整流桥相间短路及晶闸管 A/K 短路。

b) 对功率柜内进行检查，确保无异物；
