## 某公司典型重复缺陷解决方案

## 机械部分

### 水轮机（含圆筒阀）

#### 某站 12F 机组转轮室裂纹处理

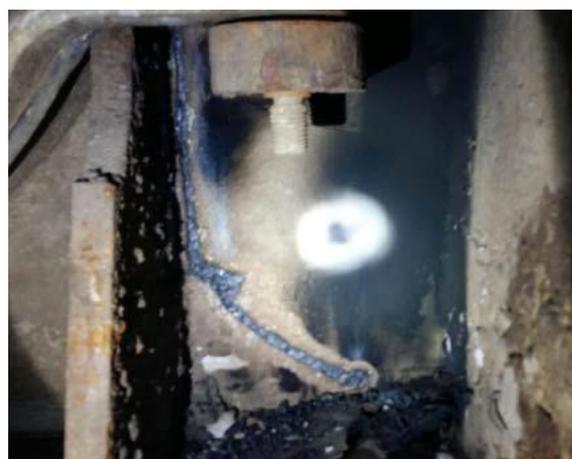
裂纹焊缝 2

该处相邻区域于 2013 年出现过三块钢板呈“品”字形撕裂的情况，2014 年在“品”字形钢板相邻位置也出现了钢板裂纹现象，此次钢板裂纹现象也与“品”字形裂纹相邻。

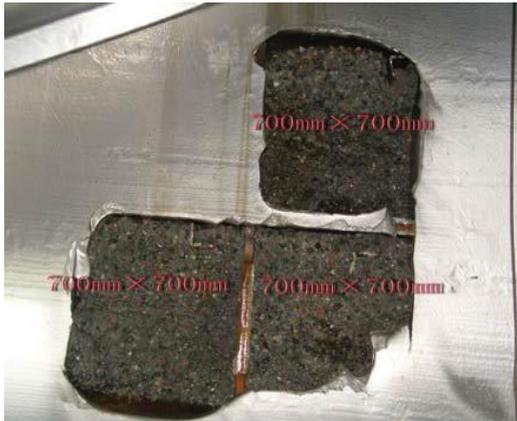
2013 年钢衬撕裂情况

(2) 对12F 机组 2013 年出现的品字形撕裂钢衬的四周进行灌浆，灌浆先从人孔门后方四周混凝土进行灌浆，再从转轮室钢衬正面进行灌浆。

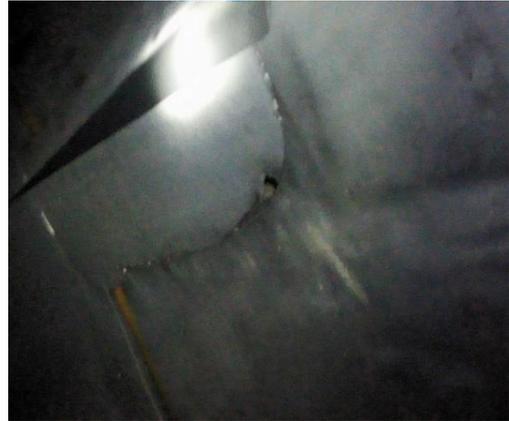
2014 年钢衬裂纹情况

(1) 对12F 机组转轮室裂纹钢衬进行复位、补焊，在人孔门背后增加筋板。

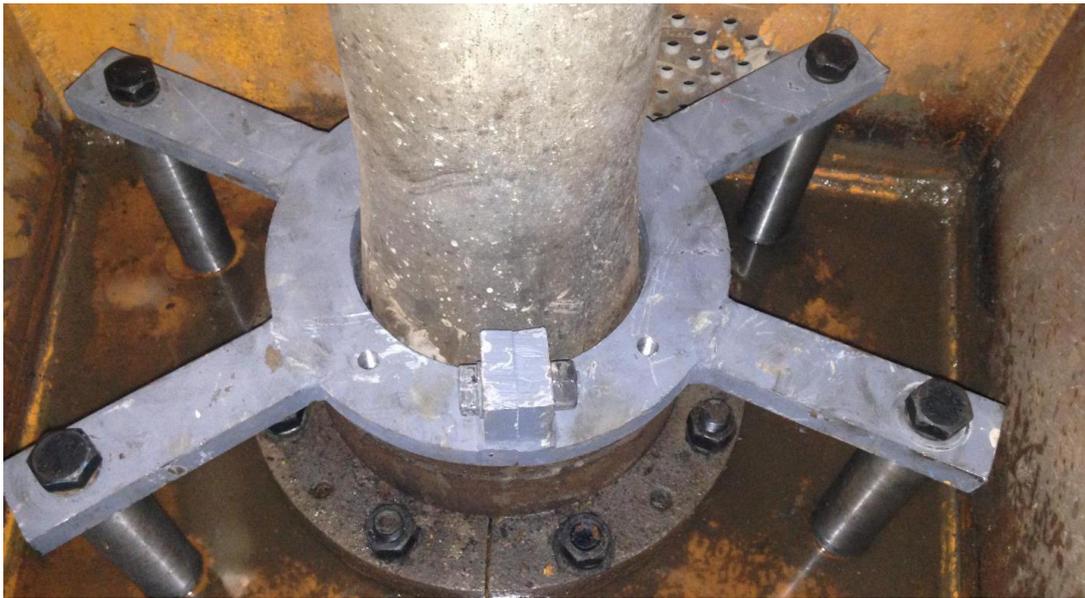
导叶中轴座新加压板效果图

固定螺栓选用 M24，并安装弹簧垫防止螺栓松动；另一端通过顶丝压在中轴座压板上，并可通过顶丝调整压紧量。

(2) 检修期将 1~7F 机组中轴座压板螺栓进行全面排查，逐年将中轴座压板螺栓更换成能够承受长期低频振动、强度等级为 12.9 级的高强度螺栓。

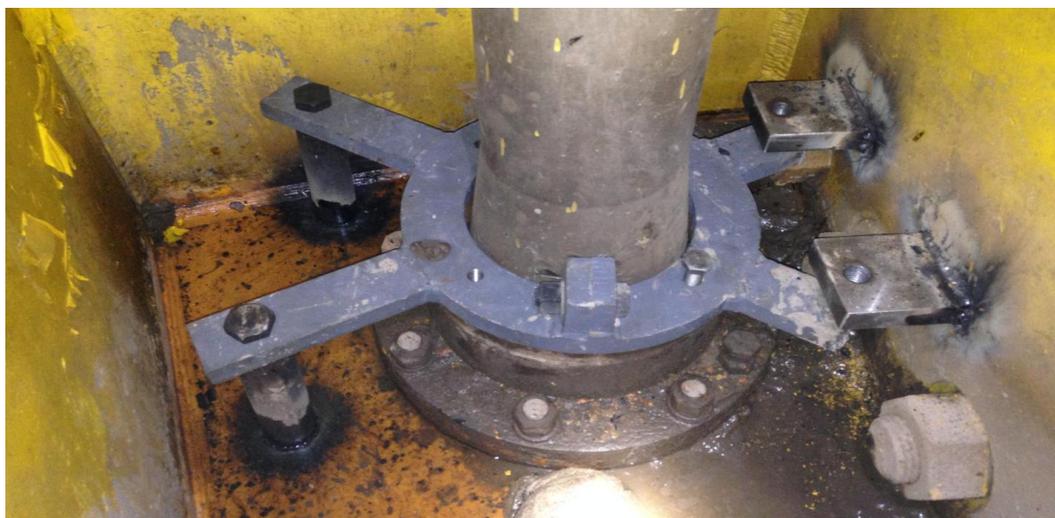
顶盖组合缝处导叶中轴座异性压板效果图

定制特殊尺寸的中轴座压板，使之适用于机组顶盖组合缝处狭小空间。

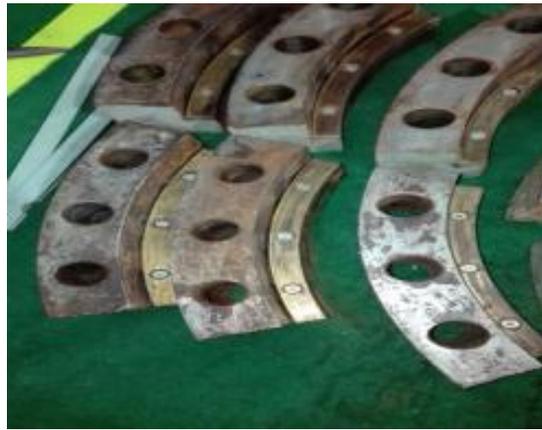
机组检修期间，在对水轮机导水机构进行检查时发现，导水机构副拐臂止推压板上用于固定抗磨块的3颗沉头螺栓均已断裂，导致止推压板与摩擦块脱离。

修复后的止推压板

由于安装工艺或施工、运行环境较差导致推压板止推面（抗磨块底面）与副拐臂之间的轴向间隙内杂质、异物积多，长期运行造成间隙不满足设计要求，抗磨块与副拐臂之间的摩擦阻力增大，在导叶反复开、关作用下，造成沉头螺钉疲劳断裂。

取出沉头螺钉在止推压板孔内的断裂部分，攻丝后重新安装抗磨块。止推压板安装时采用止推压板与顶盖之间加金属垫方式，调整止推压板止推面（抗磨块底面）与副拐臂之间的轴向间隙为0.2mm~0.4mm。

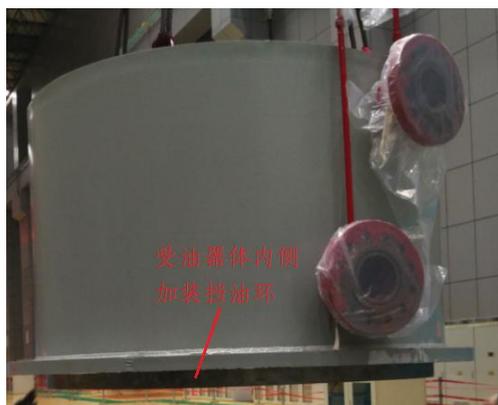
渗油主要由于甩油盆转动时将透平油甩溅至受油器体与发电机顶罩法兰组合面内，然后沿组合面把合螺栓下渗形成。目前已对 2F 机组受油器体内侧底部焊加挡油环，防止透平油甩溅至受油器体与发电机顶罩法兰组合面内。对其它机组螺栓孔下部进行封堵，避免渗油下漏至滑环部位，并定

受油器加挡油环照片

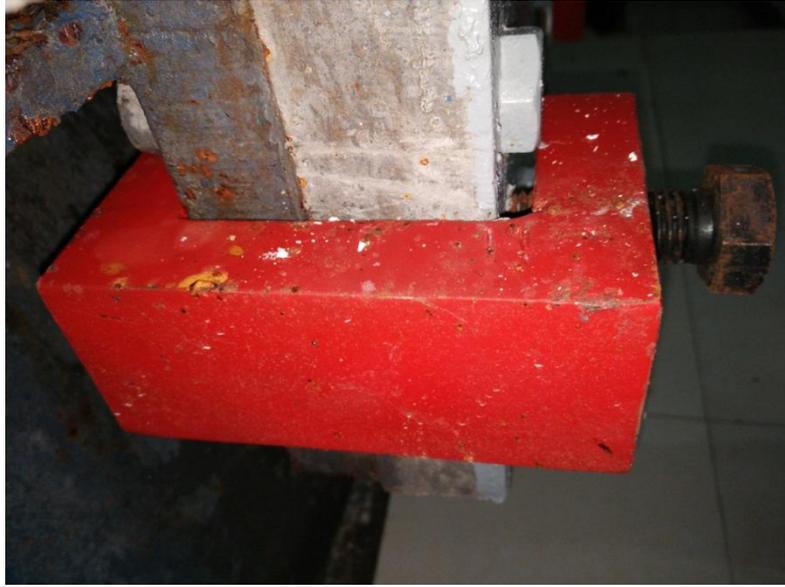
加固块局部图

为了避免某电站机组尾水进入门脱落大量漏水而发生水淹厂房事件，保证人身、设备、厂房安全，在每台机组尾水进入门加装了加固块。

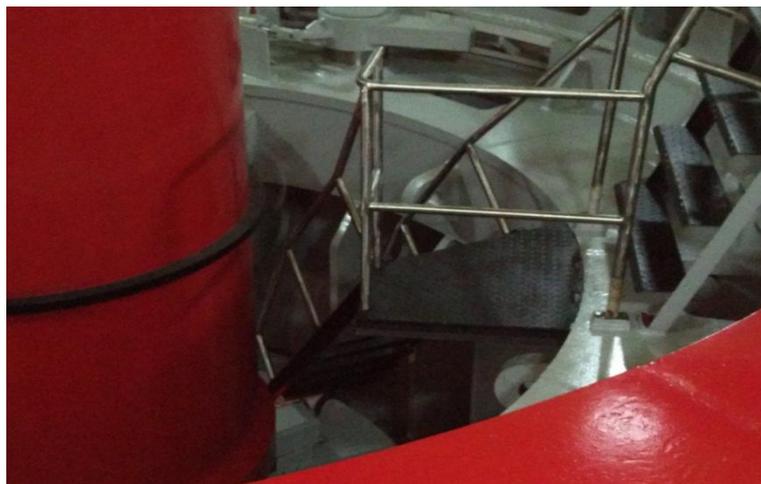
支持盖梯步

将原有支持盖内竖直爬梯改造为回旋爬梯，以方便人员上下支持盖；在外侧接力器处增加过人梯步；水车室楼梯增加扶手。

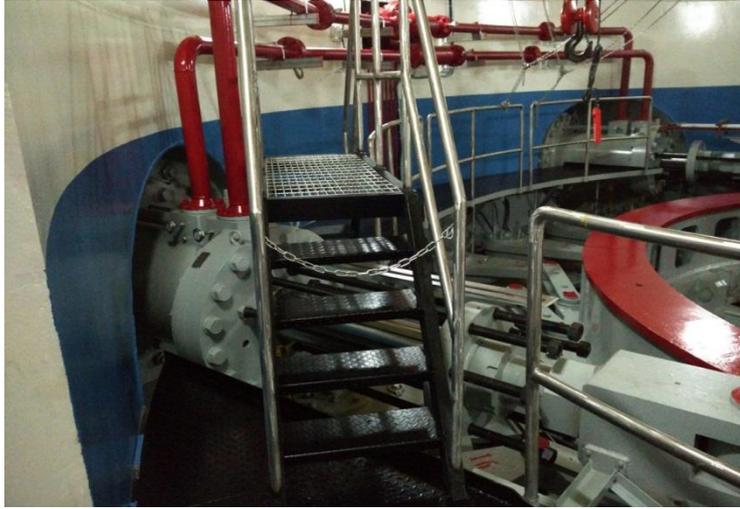
跨接力器梯步

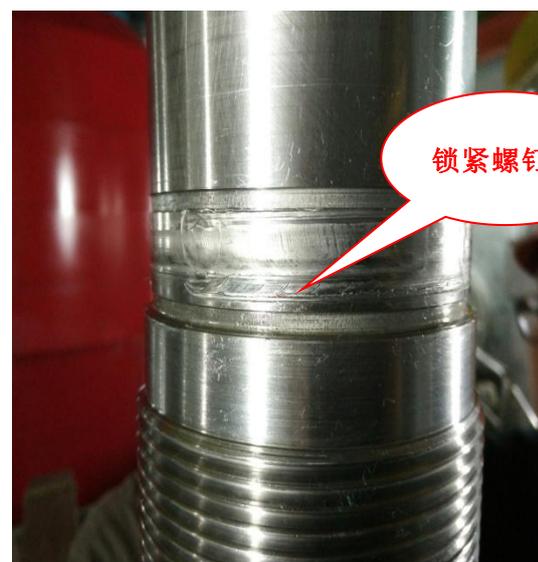
3. 现场尝试用用压机在蜗壳内操作顶落圆筒阀本体，发现 6#接力器对应的筒体位移很少，于是初步判断 6#接力器有发卡现象，因此有针对性地对 6 号接力器进行部分解体，在拆至上推力轴承时，丝杆副动作灵活。在解体过程中发现有细如头发丝的金属线状物随着油逸出，同时上缸盖拆卸比较困难，进一步检查发现，在上缸盖轴套端面有不少宽度在 2 mm，长度在 3 mm 至 10 mm 不等的金属片状物（从丝杆副轴肩倒角脱落的），且丝杆副顶部旋转件与固定件之间无间隙（图纸要求 2 mm），造成干摩擦，端面有明显的研伤痕迹。按东电方案处理 6#接力器上缸盖轴承内表面，打磨丝杆轴肩脱落部位，打磨丝杆顶部轴承装配与链轮座研伤部位，测量丝杆上半部分的摆度满足要求后，回装 6#接力器。全部回装 3#、4#、6#接力器（不恢复同步机构）后，再用压机操作圆筒阀

6#接力器分解检查情况

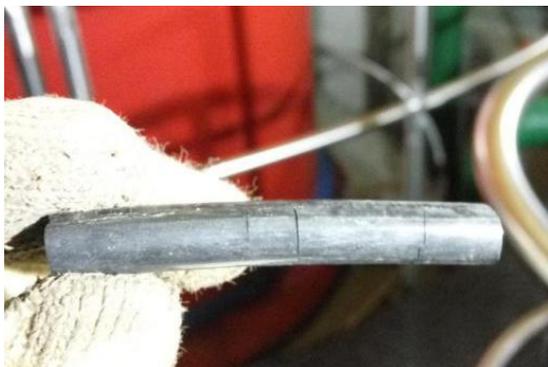
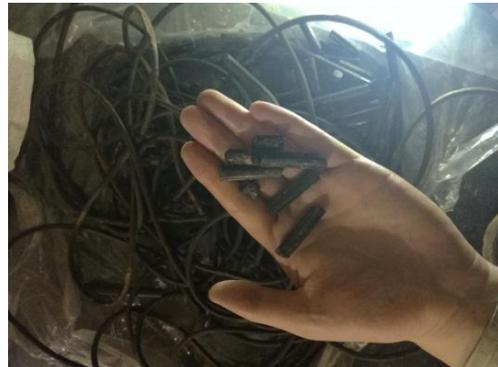
2016年6月30日，检查发现4F机组主轴密封密封环与支持环之间漏水。7月8日，对主轴密封进行分解检查，发现密封环与支持环之间的 $\Phi 9$ 橡胶圆老化严重，整个一圈橡胶圆断裂成3~5cm的小节，同时出现发硬、裂纹现象。1个密封环的止动销脱落，3个止动销松动，密封环偏心。

$\Phi 9$  橡胶圆

一是 $\Phi 9$  橡胶圆购买较早（2010-2011 年左右），长期浸泡在水中，导致老化严重，密封失效。二是施工单位止动销安装未按照要求涂抹螺栓锁固剂，在长期震动下止动销松动导致偏心。

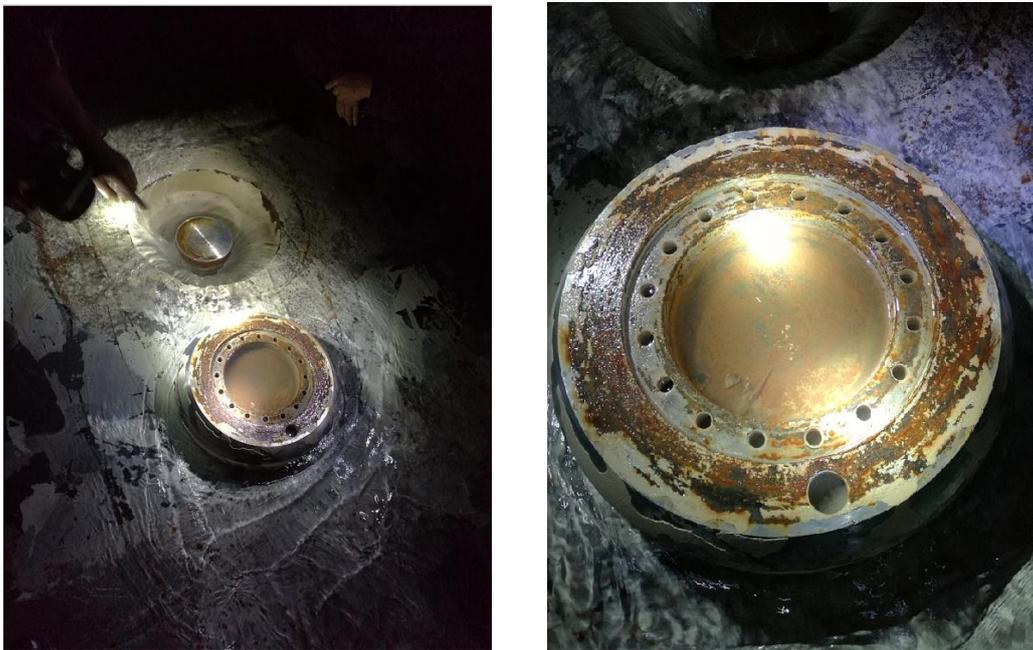
2016 年 5 月 15 日，检查发现 2F 机组蜗壳放空阀阀盘脱落，阀盘与阀杆连接螺栓（共 16 颗）、阀盘导向杆全部脱落。2016 年 6 月 1 日和 7 月 13 日，分别对 3F 机组、4F 机组蜗壳放空阀阀盘进行检查，发现 3F 机组蜗壳放空阀阀盘与阀杆连接螺栓脱落 8 颗，导向杆松动，4F 机组蜗壳放空阀阀盘与阀杆连接螺栓脱落 14 颗，导向杆脱落。

2F 机组阀盘脱落

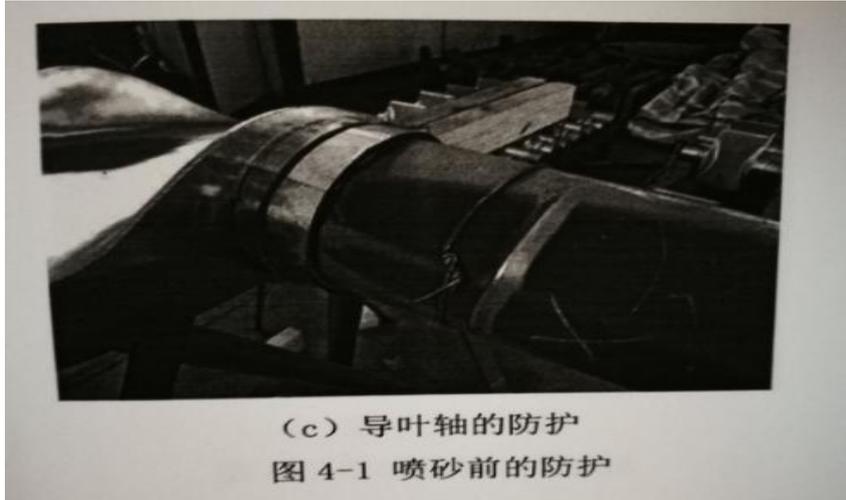
导叶轴防护图

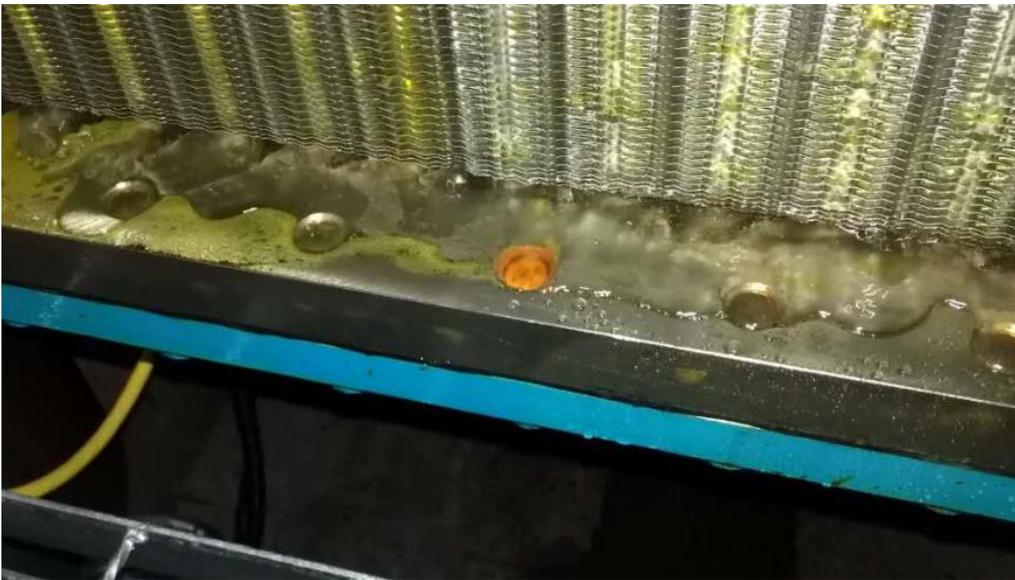
空气冷却器冷凝水

某电站发电机运行时空冷器表面凝结大量冷凝水，如不及时除去，会对空冷造成腐蚀伤害，同时会使得风洞内部环境湿度增加，会影响发电机部分的绝缘性能。

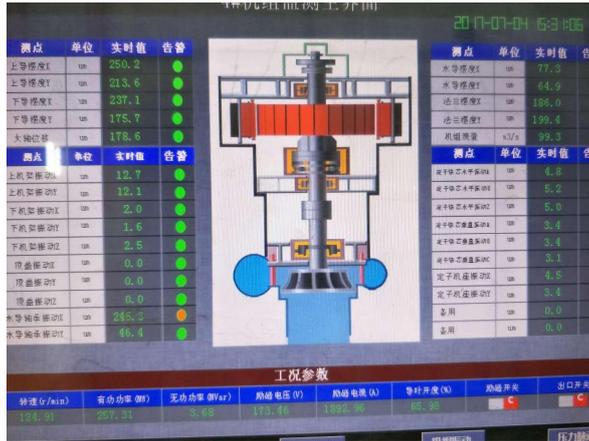
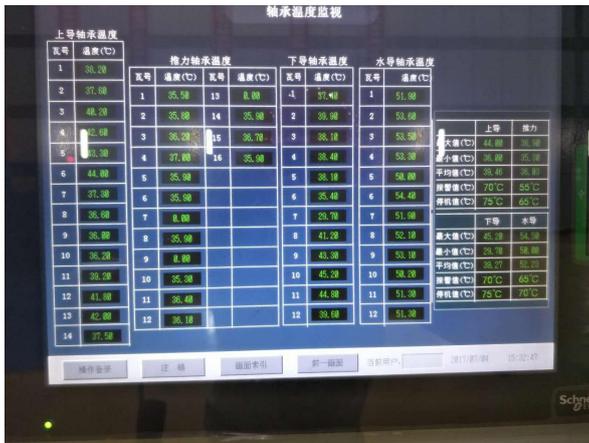
某电站 4F 机组在 7 月份设备巡回检查中发，发现下导瓦温偏差过大，最大达到 15.5℃，详见机组轴承温度监视表。

(1) 机组下导瓦在运行中出现瓦隙松动，导致瓦隙不均匀，下导瓦受力不均匀，导致瓦温偏差过大。

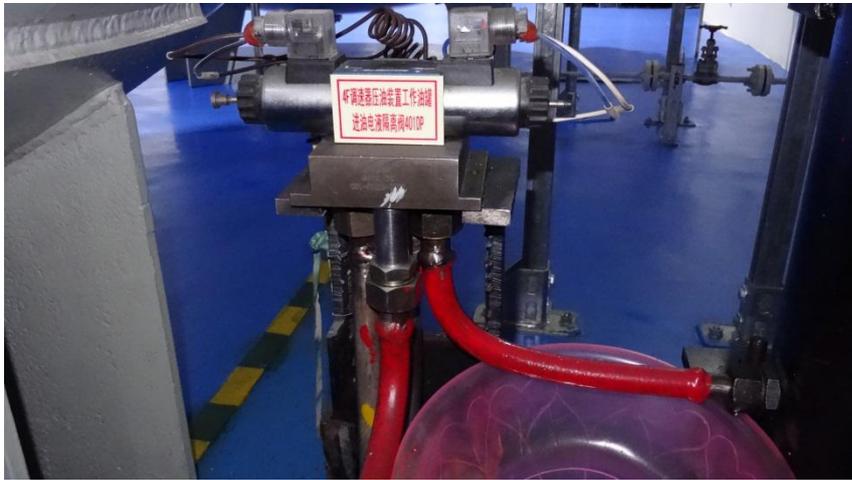
先导阀控制油管路更换前

机组在运行过程中发现，调速系统工作油罐和事故油罐电液隔离阀先导电磁阀管接头处存在不同程度的渗油现象。

电液隔离阀本体和先导电磁阀之间采用不锈钢管进行配管连接，运行中发现，当油压装置停泵时，电磁阀处管路及支座振动较大，容易造成管接头处松动或密封损坏，导致渗油。

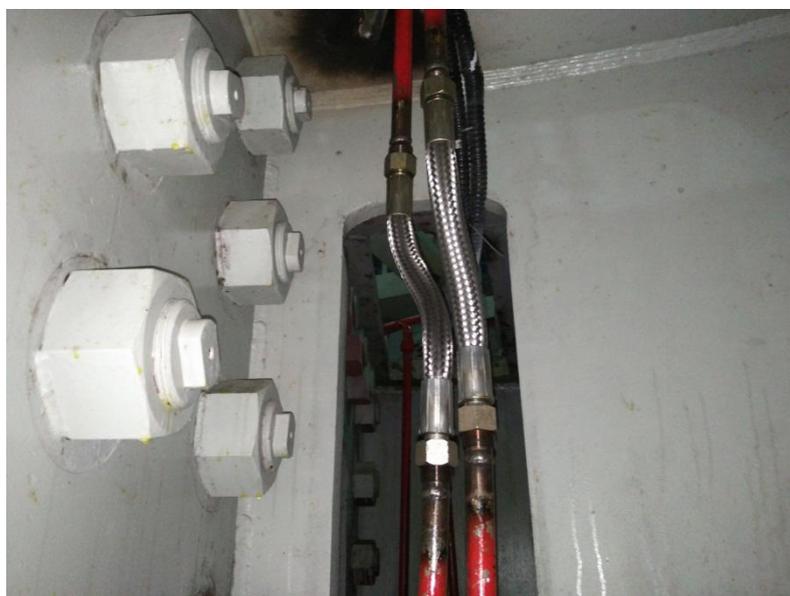
锁锭接力器油管路更换后

锁锭接力器油管路与接力器本体之间为硬连接，在接力器投退及长期振动环境下，容易造成管接头处松动或密封损坏，导致渗油或脱落。

将油管路更换为高压软管与接力器本体连接，以防止因振动等原因造成管接头松动、脱落现象的发生。

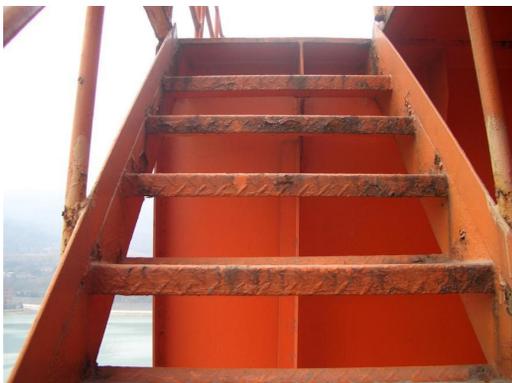
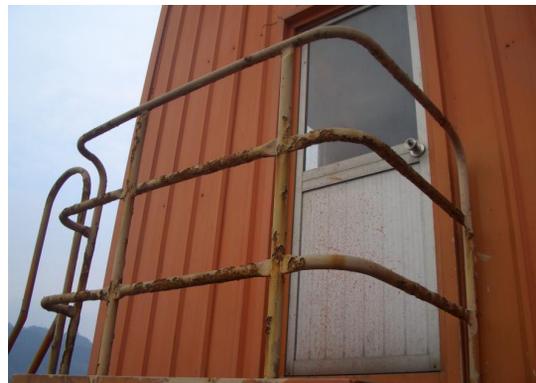
铜街子大坝300t 门机的辅助设备包括楼梯、栏杆、走台等。某电站由于附近工厂企业的逐渐增多，炼钢厂、纸厂等排放大量的废气、废水、尘埃等污染物，致使该地区环境遭到比较严重的破坏，酸雨十分严重。楼梯、栏杆、走台等处均出现了大幅度的锈蚀现象，导致栏杆摇晃，走台出现凹坑，主梁积水严重，严重影响了工作人员和设备的安全。

1. 环境污染。
2. 设计安装存在缺陷，金属表面处理不到位，底漆脱落严重。
3. 由于为充分考虑环境因素，所选材质与环境不符，耐腐蚀性不强。

1. 对包括回转臂上的楼梯、栏杆、走台全部进行更换。
2. 栏杆采用  $\Phi 32 \times 2.5$  的304不锈钢管制作。
3. 走台及栏杆护脚板采用  $\delta 5 \text{H}$  的201不锈钢花纹板制作。
4. 楼梯主梁采用200槽钢，梯步采用201不锈钢花纹板制作，每个梯步与主梁横担之间采用不锈钢螺栓连接。
5. 所有走台均采取一定的倾斜度（小于50），且低于主梁上平面5mm左右，便于排水，防止主梁积水，
6. 门机上下游侧第二横梁加装排水盖板。排水盖板应与走台盖板的接缝应实行满焊，并具有一定的倾斜角度，防止雨水积水进入主梁上平面，同时保证该层不锈钢板与主梁有一定的空间，便于通风，防止主梁积水受潮。
7. 在安装门机上游侧第二横梁的排水盖板前应制作支撑架，确保排水盖板有足够的强度和一定的坡度，防止产生变形和便于排水。

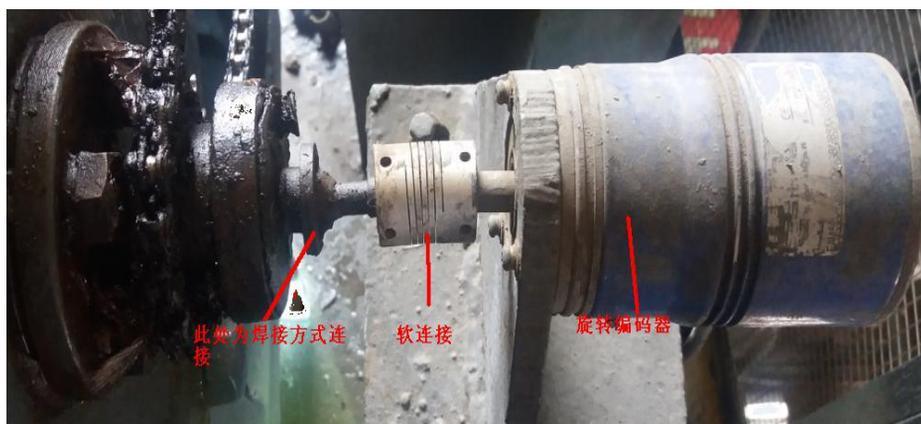
9#溢洪门旋转编码器与滚筒连接处结构

对比 8#、9#溢洪门检查发现，7#、8#溢洪门旋转编码器与滚筒采用联轴器+软连接方式连接，9#溢洪门旋转编码器与滚筒通过焊接+软连接方式连接。为防止联轴器松动，检修公司在 7#、8#溢洪门联轴器上增加了抱箍。（详见图 1、图 2、图 3）

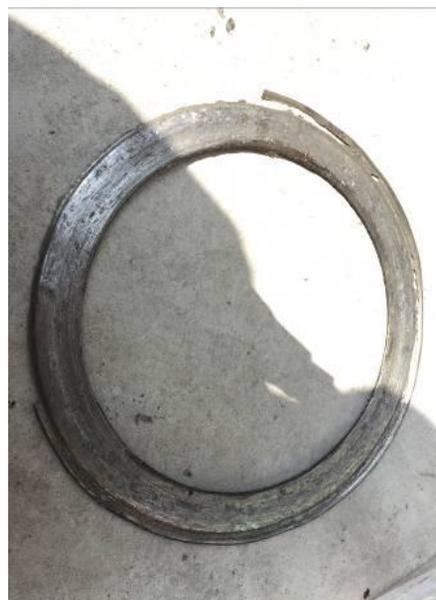
通过将其中的一个动滑轮拆除后检查发现,其自润滑轴承套磨损严重,并产生了大量磨损的黑色粘性粉末,使滑轮转动受阻。此外还发现滑轮对间隔圈的磨损较为严重,间隔圈已基本磨坏。

1. 更换吊头动滑轮的自润滑轴承套。
2. 更换损坏的间隔圈，重新调整滑轮与间隔圈间隙，使滑轮不过度摩擦间隔圈。
3. 对动滑轮上被钢丝绳磨出的沟槽进行打磨，使沟槽不会损失钢丝绳，此外，对钢丝绳进行全面检查，确保钢丝绳无安全隐患。

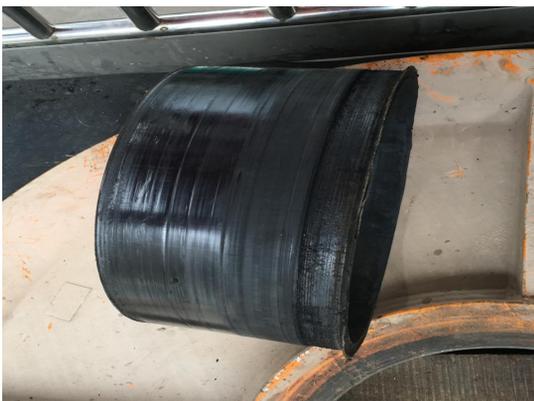
滑轮组轴套分解情况

由于动滑轮组长期浸泡在水中，工作环境恶劣，使轴套（材质为工程塑料合金）产生磨损，导致动滑轮发卡。当部分动滑轮发卡时，使得钢绳受力发生变化，定滑轮组部分滑轮转动中发生停顿现象。

经分解检查动滑轮组，发现更滑轮轴套磨损严重，更换了 8 只合金铜套后（JDP 固体镶嵌轴套 310X330X150、浙江双飞），回装动滑轮，检查钢丝绳无异常。

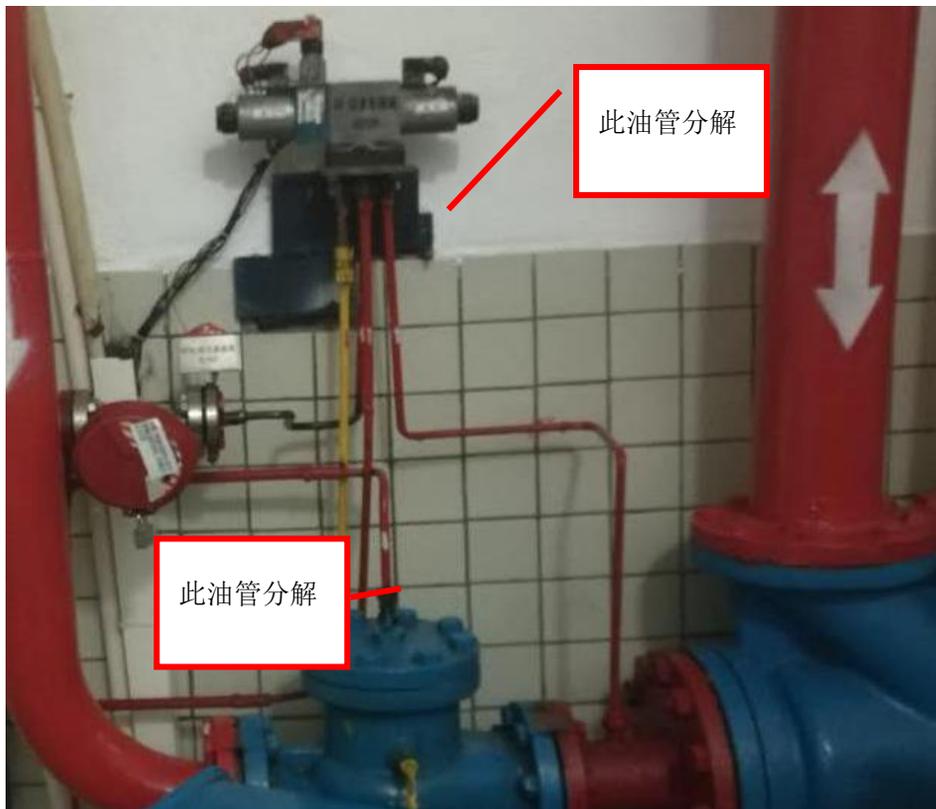
6F 机组检查时，管路分解情况

进一步检查发现机组停机时，事故配压阀前端至 42DP 的油管有漏油情况，且漏油量与 42DP 排油管油量相当，涌油情况见下图。

更换“O型”橡胶密封后，6F机组停机时漏油泵启动间隔时间20h，机组运行时漏油泵启动间隔时间37h，处理效果好。

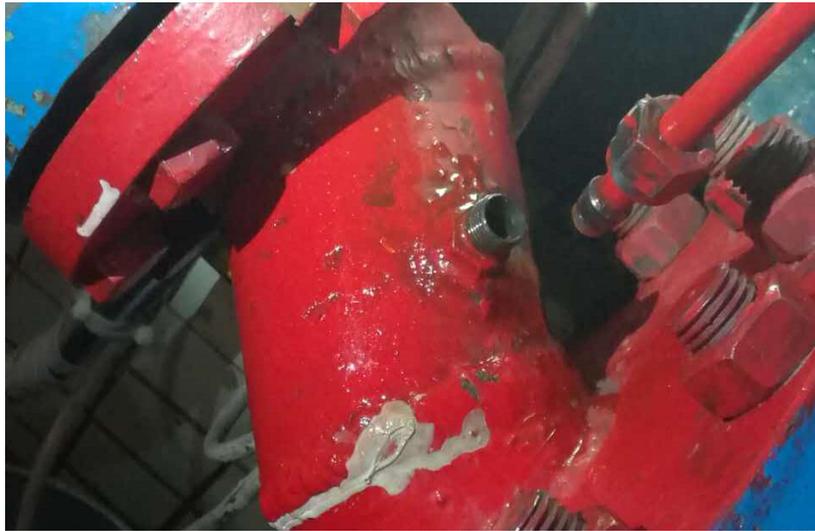
查和试验，结果发现 1F 机组事故配压阀前端至 42DP 的油管拆分后明显无漏油。

1F 机组停机时，事故配压阀前端至 42DP 的油管拆分后无明显漏油情况

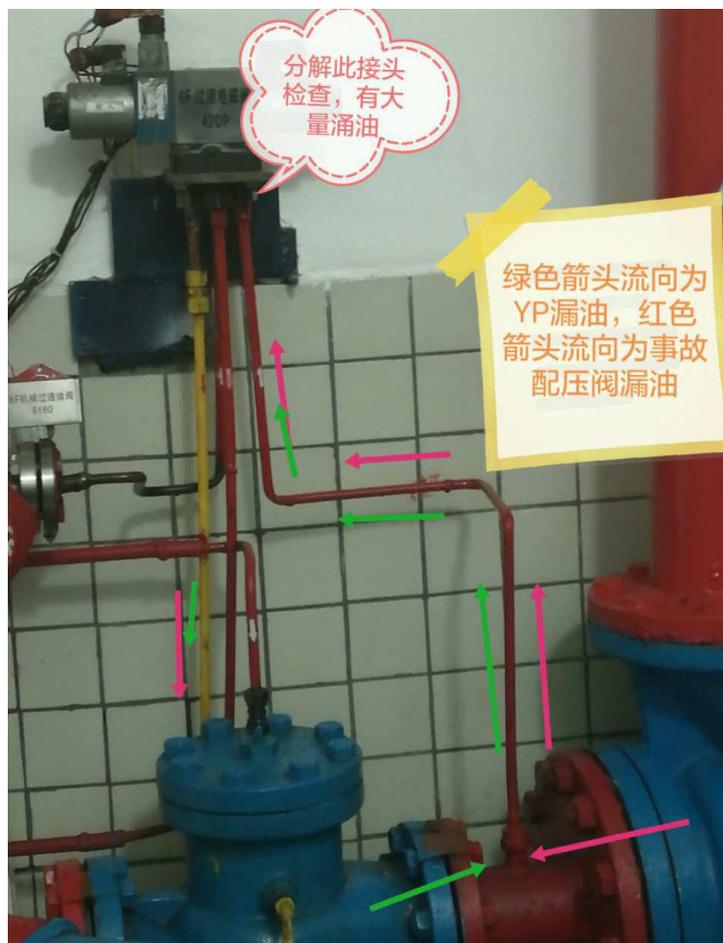
渗油路径示意图

如上图所示，事故配压阀前端至 42DP 管路漏油的油源

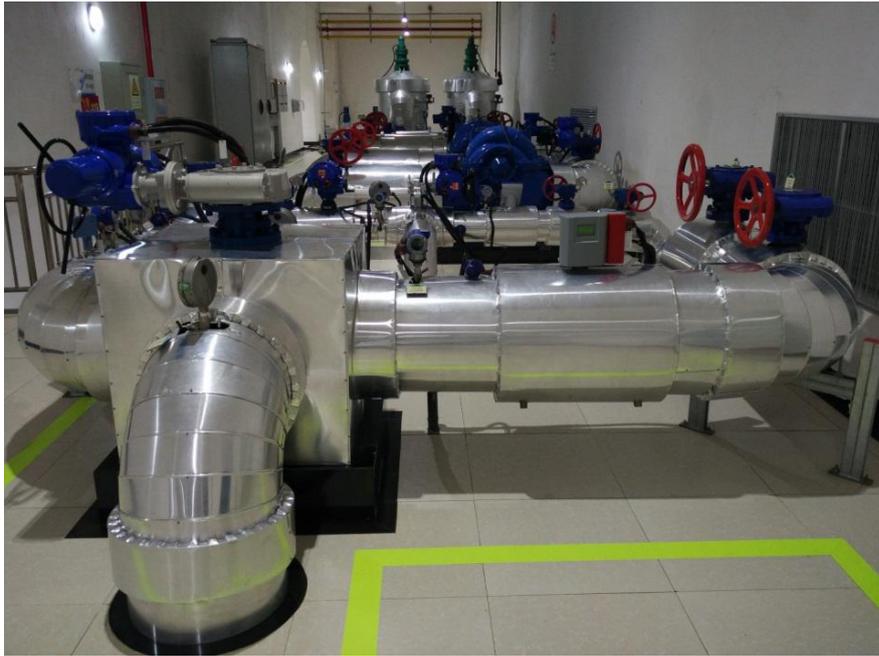
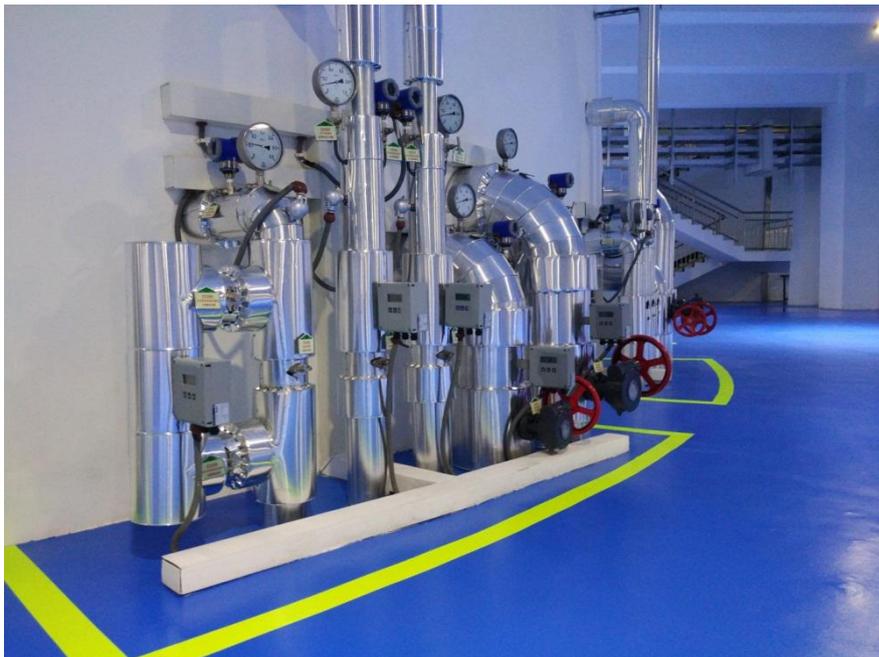
技术供水管路包防结露材料

某电站技术供水系统设备及管路严重结露，冷凝水流淌到地面致使积流成滩，同时冷凝水造成管路、法兰以及连接螺栓严重锈蚀，给设备运行带来安全隐患，而且在拆卸设备时造成螺纹丝牙咬死现象，给设备检修带来极大不便。

技术供水水源水温相对较低，与厂房温度形成较大温差，致使水蒸气在管路表面凝结，导致管路锈蚀；管道表面的结露水珠在重力作用下降落在地面，而新的结露又随之产生。反复循环必将导致地下积水，而积水所导致的厂房湿度的增加又进一步加重结露。

为消除安全隐患，防止管道结露现象的产生，根据类似工程经验，管道保温层采用 50mm 厚 B1 级难燃保温橡塑材料，接缝处严密粘接，防止结露。保温层外敷铝皮，兼顾防护和美观效果。

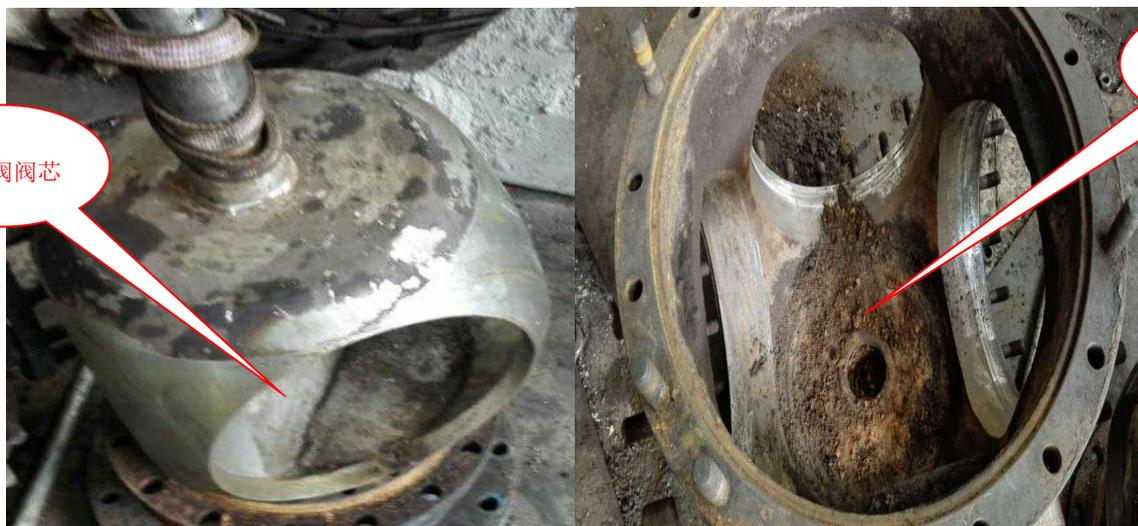
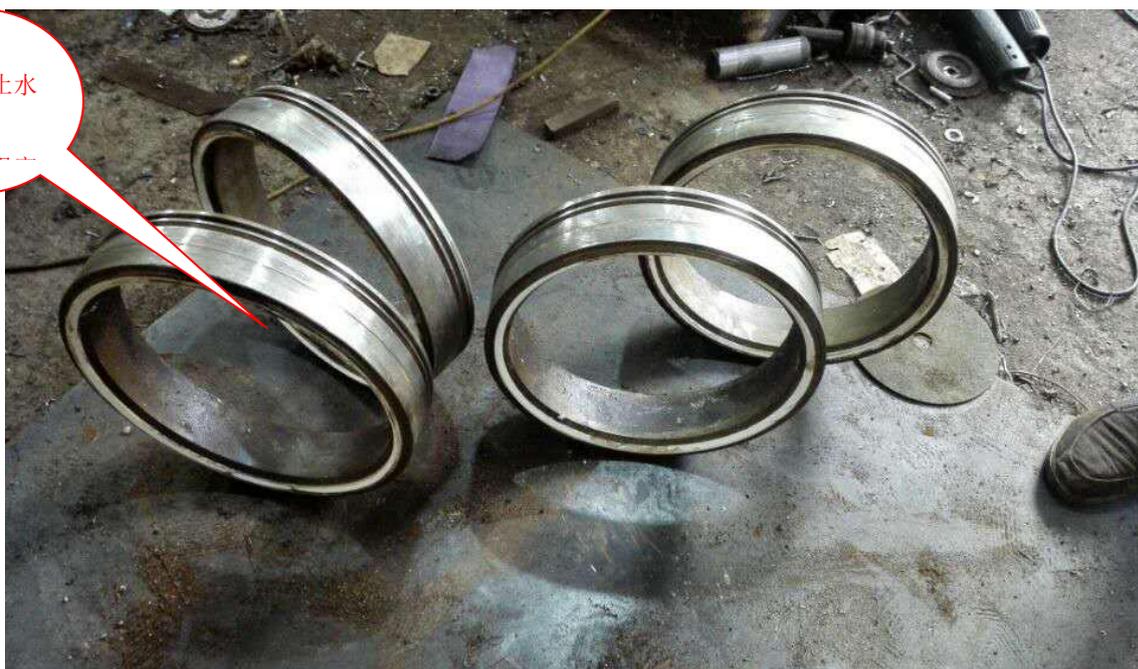
根据 2016 年汛期对 2F 机组技术供水四通阀发卡，后对其分解检查，导致四通阀出现缺陷的原因有以下：

(1) 四通阀轴长期与水接触，阀轴材质不过关导致阀轴锈蚀而出现发卡现象；

针对现有四通阀厂家已不存在，调研国内四通阀实际情况，选择结构可靠、检修维护便捷的四通阀产品，在一台机

组上安装使用。并对其余存在故障的技术供水四通阀进行彻底分解处理,清洗内部锈蚀部件,更换密封,调整机械与电气全开、全关位置。

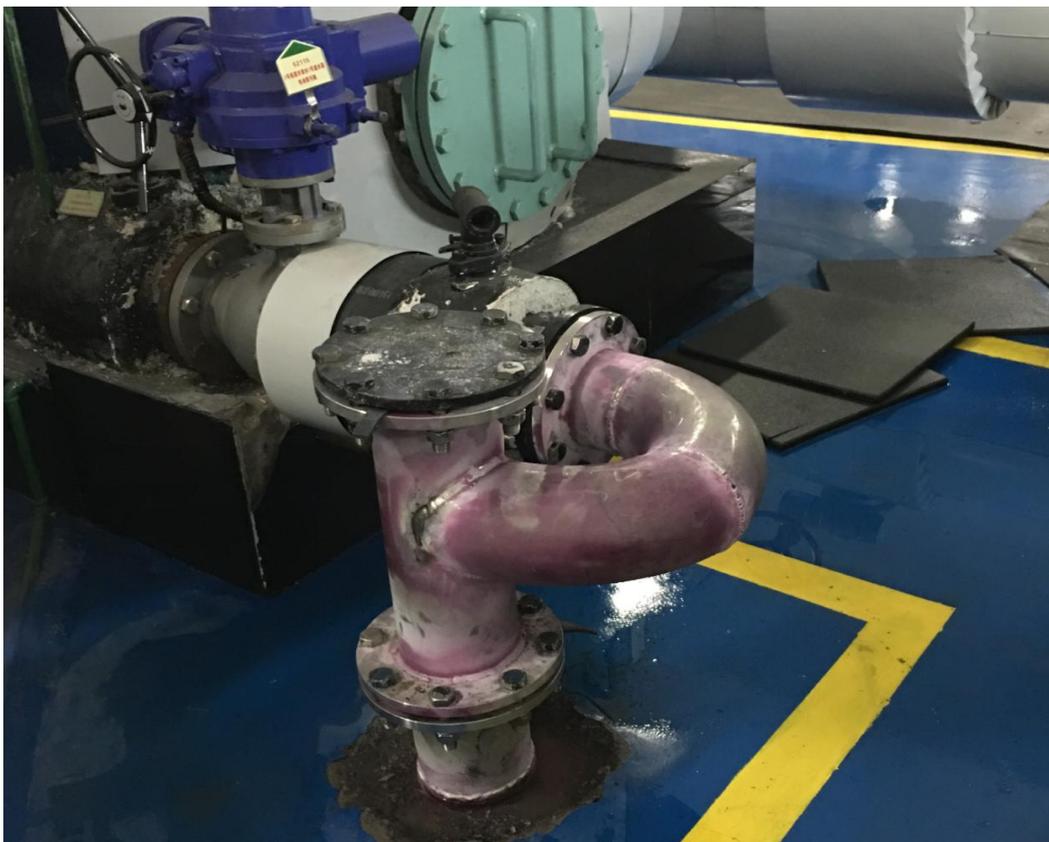
更换后滤水器排污管

自 2015 年起，某电站机组技术供水系统部分管路陆续发现存在法兰裂纹、管路锈蚀穿孔等现象，危及设备的安全稳定运行。

2. 对技术供水系统排污管路及顶盖排水管进行重新配焊更换、探伤检查等处理。

3. 探伤检测合格后进行防腐刷漆处理，在机组投运前恢复防结露。

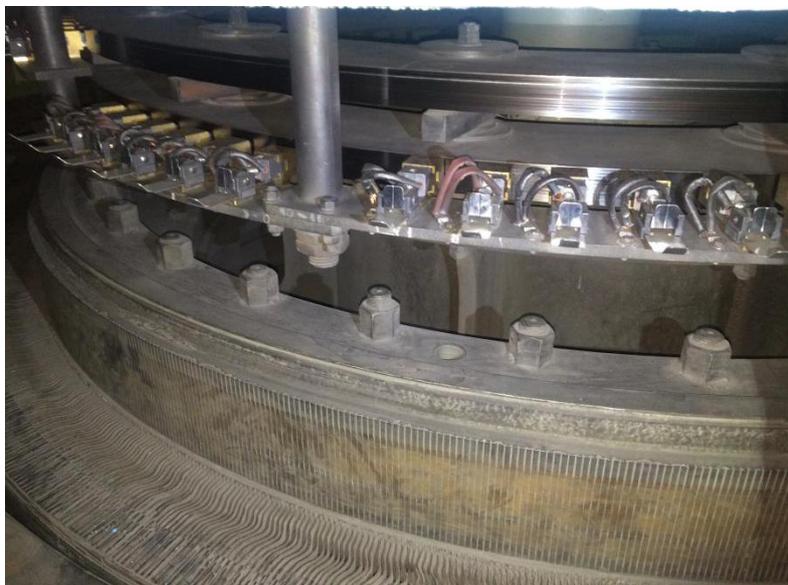
1F 碳刷运行现状

2017年5月13日，对更换刷握后碳刷的运行工况进行检查：励磁电流为1033A，红外测温环境温度 $30^\circ\text{C}$ 、滑环温度 $45^\circ\text{C}$ 、碳刷温度 $48^\circ\text{C}$ ，滑环与碳刷温差最大为 $3^\circ\text{C}$ ，同时

检查碳刷磨损速度未见增加、滑环附近碳粉堆积较少、碳刷未见打火现象。

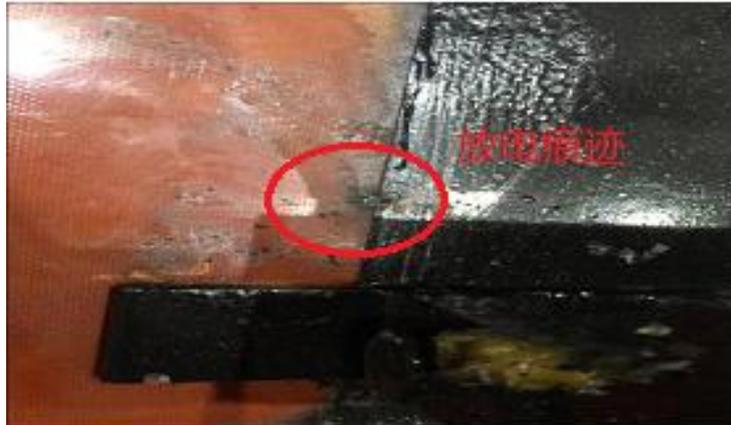
19#磁极

2015 年 3 月，某站 14F 机组增容改造项目，在进行磁极更换后的转子整体交流耐压试验时，19#、11#、66#磁极分别在耐压 3000V、4800V、5300V 时发出放电声，其中 11#、66#磁极击穿。现场拔出以上 3 个问题磁极，检查见 19#、11#磁极有明显放电烧灼痕迹，放电部位为线圈通过上托板与磁极铁芯间缝隙放电，如下图所示。

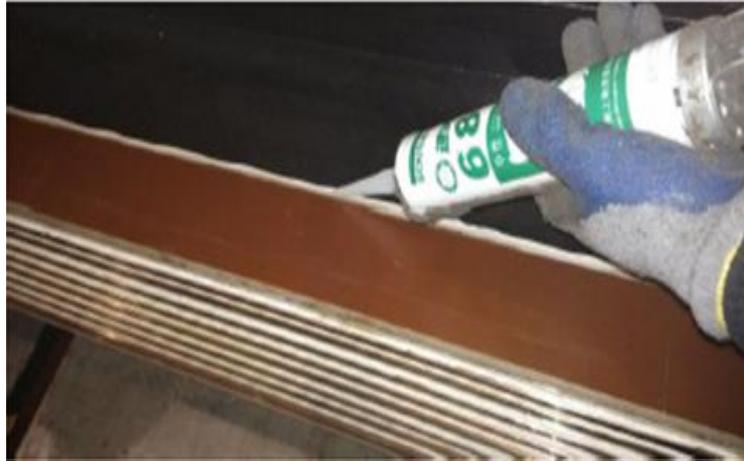
使用硅橡胶封堵内托板与磁极铁芯间隙

7、在磁极线圈铜排上表面靠经铁芯侧用硅橡胶密封一圈后装磁极内托板，然后再安装线圈压块。

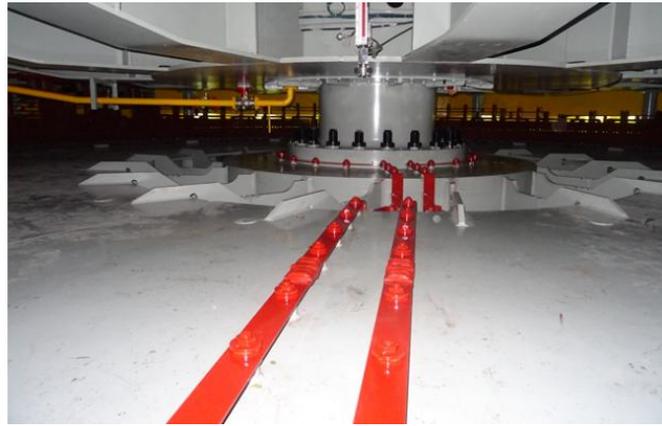
转子引线绝缘处理后

2. 将滑环引线受损部位进行清理后用环氧胶进行修补；

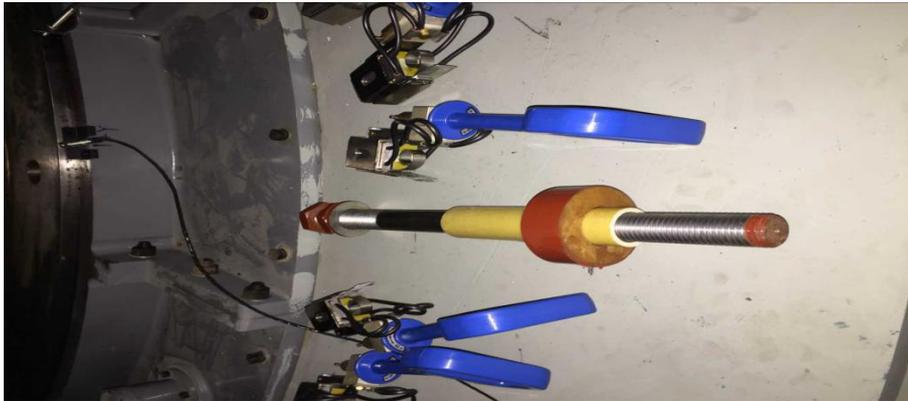
经分析后初步判断为集电环与连接螺栓之间绝缘破坏。采用排除法进行检查，发现从主引线与集电环上连接处起，顺时针第 11 根连接螺杆内有积水，里面还有一根小铁丝。七局安装人员进行清洁处理后绝缘测试正常，但转机后发现转子对地绝缘又不合格。7 月 29 日中午，再次检查出现问题的第 11 根连接螺杆发现螺杆上有锈迹，回装时出现卡死现象，无法穿过上、下集电环。7 月 29 日下午，七局安装人员对此螺杆进行除锈、打磨处理回装后绝缘测试正常。

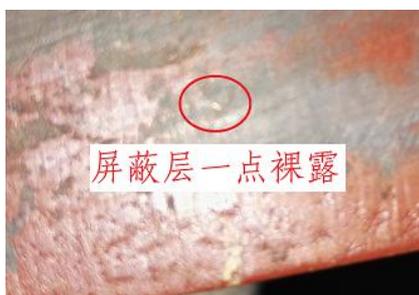
1~3F 定子测温垫条共 66 根屏蔽线绝缘异常（其中圆型线 56 根，扁型线 10 根），垫条外观均正常，无放电、烧毁、碳化等痕迹。对垫条绝缘异常的原因进行检查分析，发现圆型引线测温垫条绝缘异常的原因有两种：屏蔽层裸露（见图 2 及图 3）和屏蔽层未裸露但内部短接（见图 4）引起，而扁型引线测温垫条绝缘异常的原因均由垫条端部引线护层破损裸露屏蔽层导致（见图 5）。

图 2 屏蔽层一点裸露情况（3F 505 槽）

由外部引线故障引起但是无法处理，则拔出相应上层线棒，更换为扁线测温垫条，彻底处理测温电阻隐患。

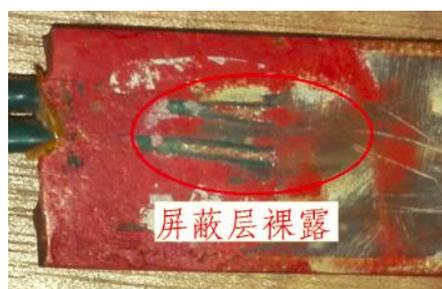
图 3 屏蔽层明显裸露情况（3F 501 槽）

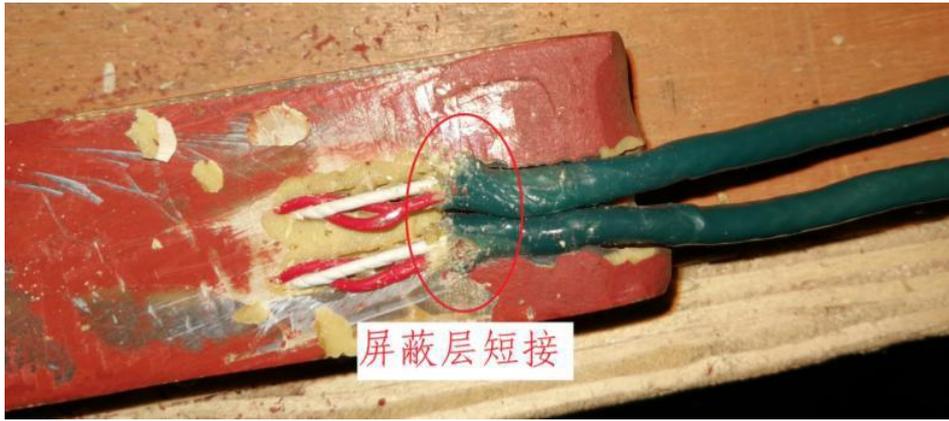
图 4 屏蔽层未裸露但内部短接 (3F 538 槽)

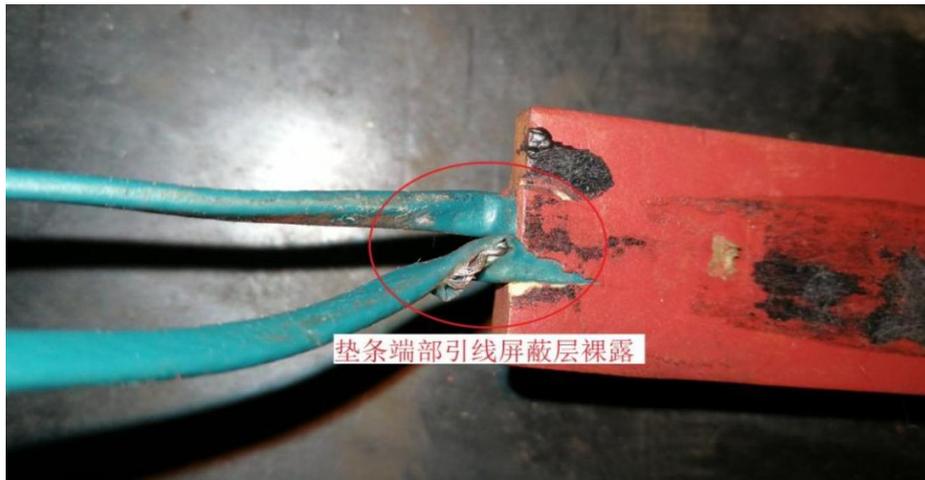
图 5 垫条端部引线屏蔽层裸露 (1F 358 槽)

2. 若查明测温电阻屏蔽线绝缘异常由外部引线故障导致，则采用绝缘包扎、穿黄腊管防护等方法进行处理。

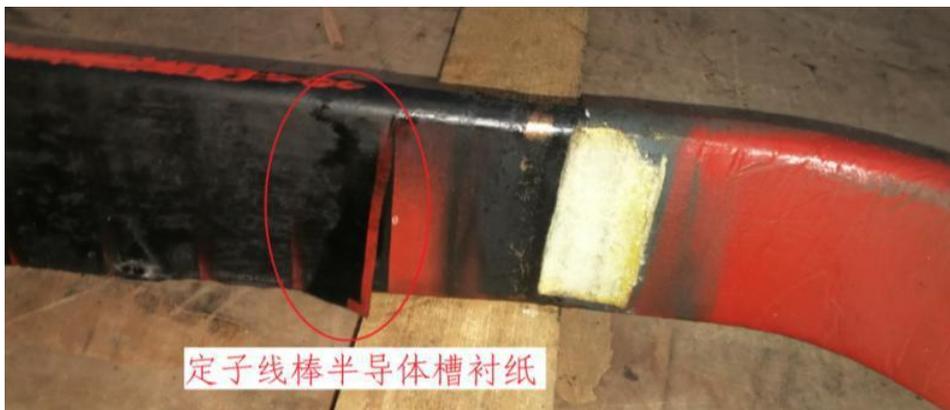
因测温垫条安装后，裸露的屏蔽层紧密接触定子线棒半导体槽衬纸（见图 6），该纸由半导体材料组成具有一定的导电性，且与定子铁芯紧密接触。因此，屏蔽层可通过该半导体材料层与定子铁芯构成接地，导致测温电阻屏蔽线绝缘异常。

图 6 定子线棒半导体槽衬纸

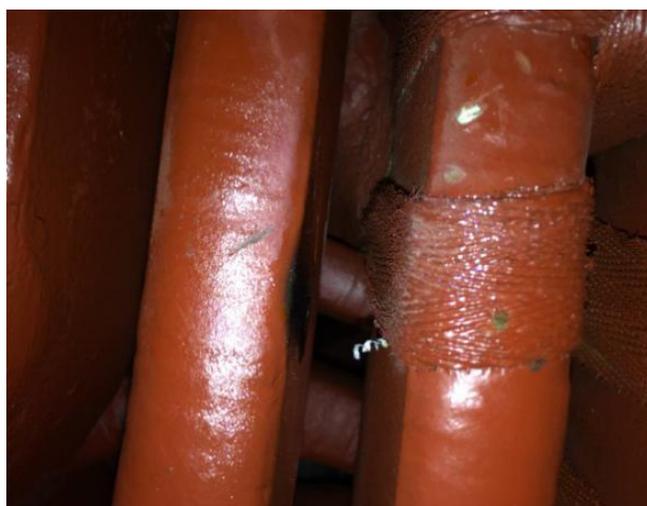
可以看出，局部放电量偏大的分支， $+Q_m$  与  $-Q_m$  变化趋势幅值基本相同， $+Q_m/-Q_m$  的比值约为 1，那么局部放电可能存在于线圈端部，或者是由热劣化引起的导体主绝缘存在分层。可能原因有：过载、设计不良、制造缺陷、绕组脏污、通风不良等。经现场人员仔细检查发现，定子整体脏污比较严重，个别线棒跨接条绝缘松动（共发现 7 处）、有金属丝割伤等，如图 3、图 4 所示。

图 4 金属丝对绕组放电

缘松动部位进行绝缘层剥除并重新手包绝缘后，整体喷涂188绝缘漆，增强定子整体绝缘性强。再次进行离线局部放电量测试，额定相电压下的局部放电量为692~768pC，额定线电压下的局部放电量为1553~1592pC，数据优良。

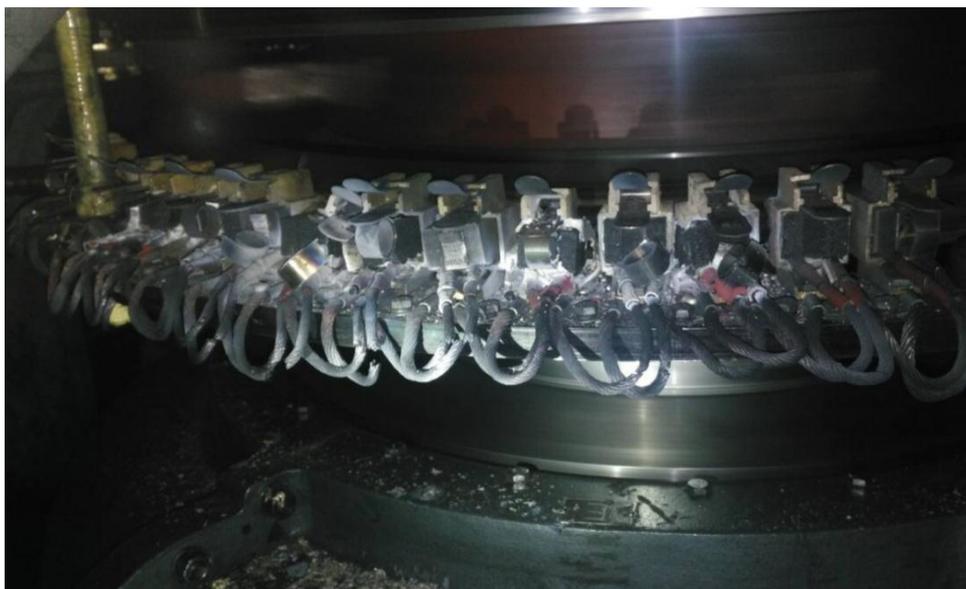
2F 机组在运行期间滑环下层部分碳刷和刷握被烧毁，碳刷上下支架的一根拉力杆端部部分绝缘碳化，发电机上导油盆盖上附着刷握烧熔物。

2F 机组碳刷和刷握烧熔情况图

造成该事件的物理原因是：碳刷接触不良使接触电阻增加发热，同时在碳刷与滑环间产生火花，形成环火后，将刷握烧损。具体分析如下：

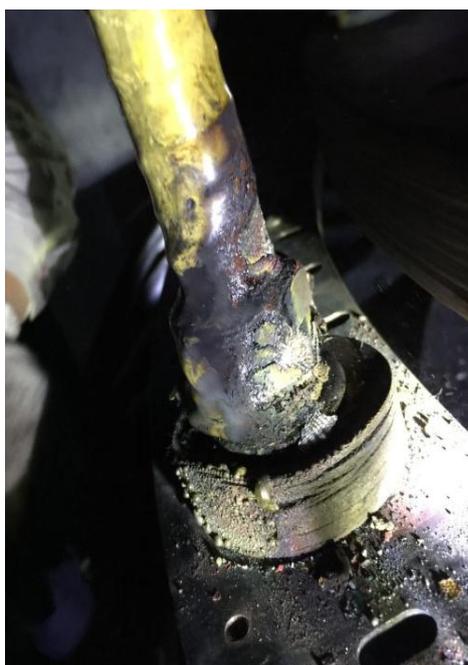
2F 机组滑环下环碳刷支架绝缘垫板图

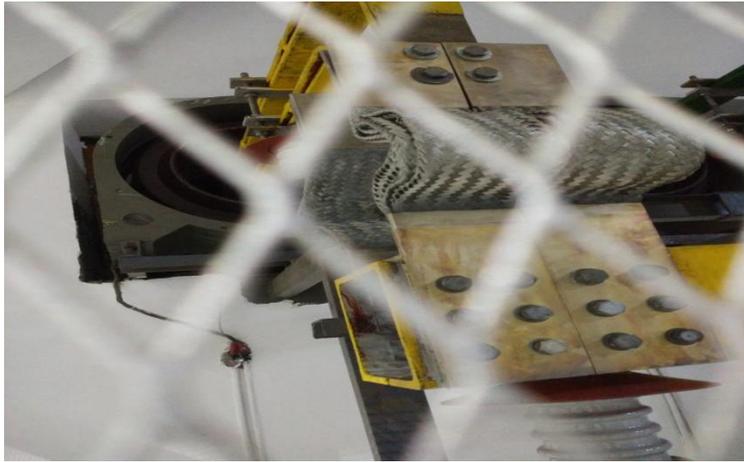
图 13 更换后的中性点软连接

2. 2015~2016 年检修期已利用 11F、12F 机组停机检修机会对 11F、12F 中性点母线软连接进行了更换（如图 13）。

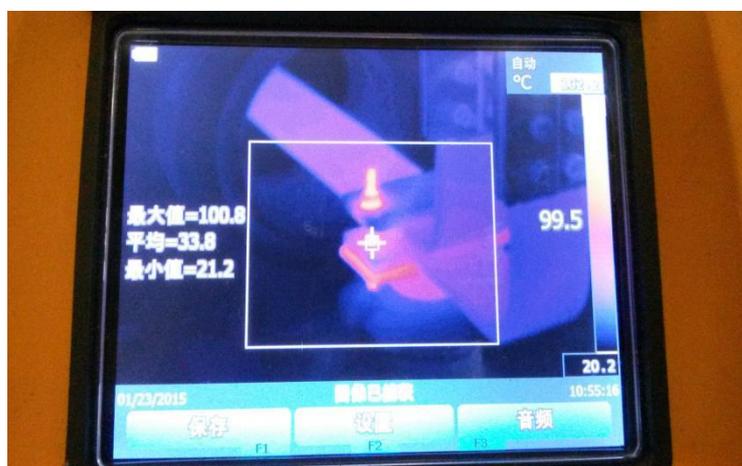
某站机组出口及中性点母线夹件螺杆采用铁质螺杆。当机组运行时，交变磁场在铁质螺杆内产生感应电动势和感应电流，产生涡流效应，螺杆内部产生热量，致使金属件温度偏高。以2015年01月23日，某站7号机组为例，测温情况见图14，7F当时工况为：

图14 某站7号机组中性点夹件温度测试

为了限制涡流效应，须选用导磁性能较弱的金属材质，不锈钢导磁性能较弱，可有效抑制涡流效应，解决螺杆发热

利用机组检修期将发热部件统一更换为不锈钢材质，修后机组运行正常，定时测温检查出口和中性点母线夹件及固定螺杆温度均约 40℃，其效果较好。

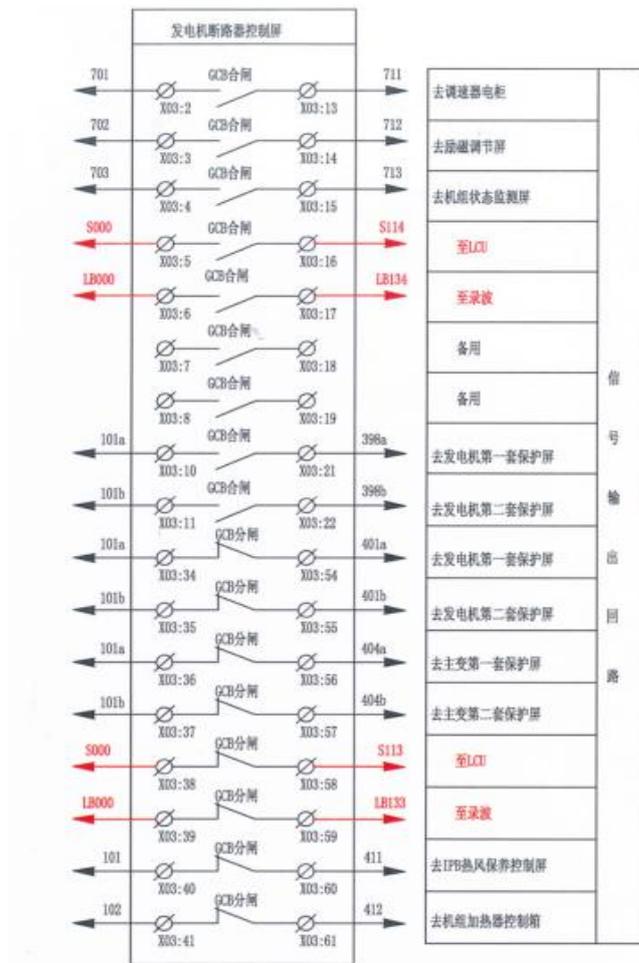
图 1 断路器接点上送回路

现在将 GCB 位置信号上送接点改为断路器、隔离刀闸及内外侧接地刀闸辅助接点，接点不经过扩展直接上送至 LCU、故障录波装置，隔离刀闸及内外侧接地刀闸接点不经过扩展直接上送至 LCU，接线图如下：

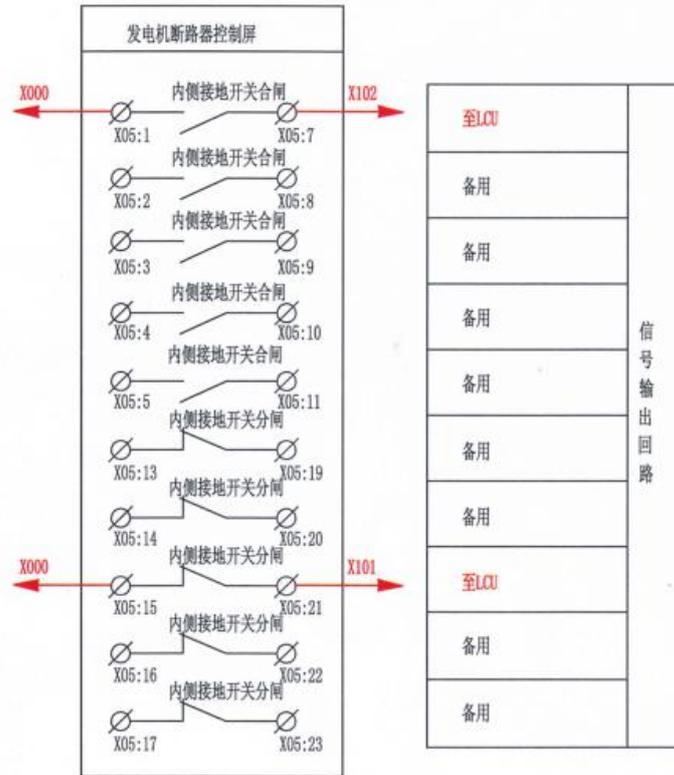
图 3 内侧接地开关接点上送回路

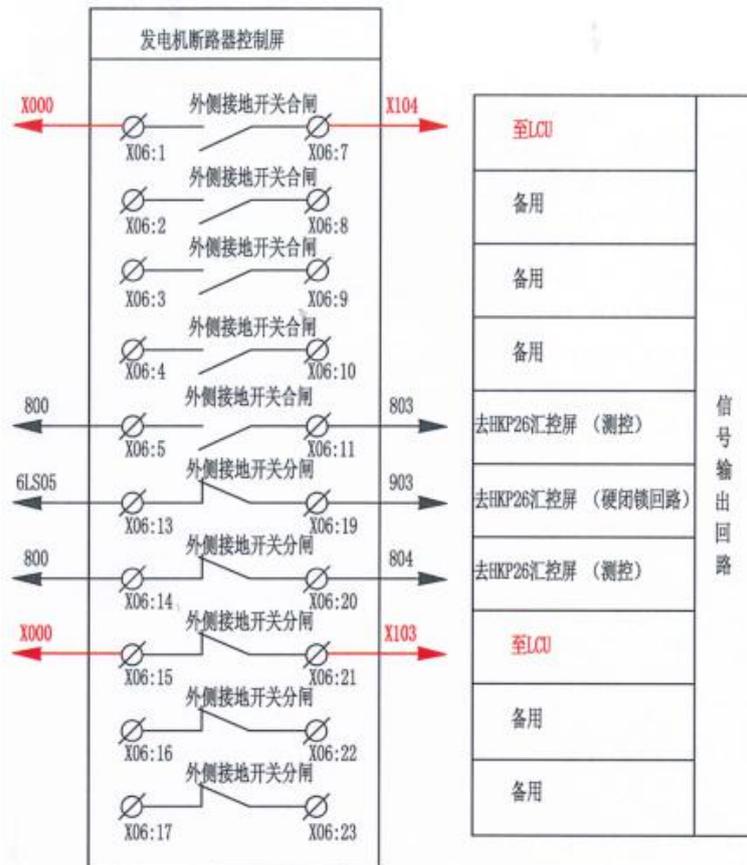
图 4 外侧接地开关接点上送回路

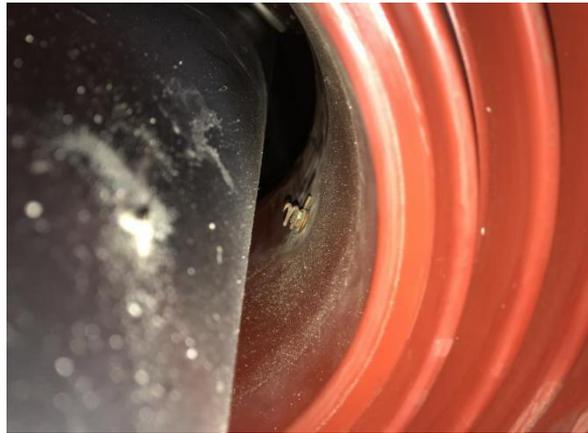
2017 年 4 月 17 日运行人员在巡回 4F IPB 及 4CB 时，发现 4CB 高压侧 A 相有异常响声，为此进行停电进行检查。

图 1 C 相烧毁的弹簧，未与导体接触

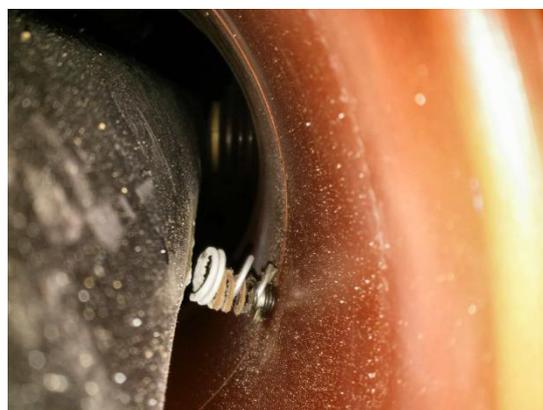
通过分解 IPB 分支母线的盆式绝缘子，检查发现原有等电位弹簧长度较短，无法接触导体，安装时为了使电流互感器等电位弹簧与导体接触，施工单位在原有弹簧基础上缠绕铝丝加长弹簧与导体接触，由于铝丝与弹簧接触不良造成放电发热，铝丝烧损。

图 2 缠绕铝丝加长弹簧与导体接触

2、待有弹簧备品后将全部缠绕铝丝加长的等电位弹簧更换。
