## 某公司典型重复缺陷解决方案

## 机械部分

### 水轮机（含圆筒阀）

#### 某站 12F 机组转轮室裂纹处理

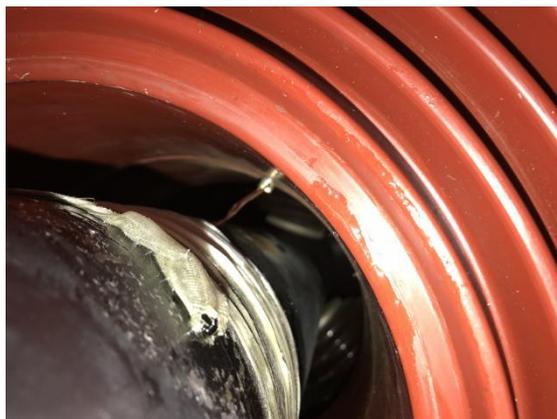
图3 铜丝替代烧损弹簧进行连接

1、由于没有弹簧备品的情况下先用铜丝替代弹簧与导体连接，用玻璃丝带固定，待有弹簧备品后更换。

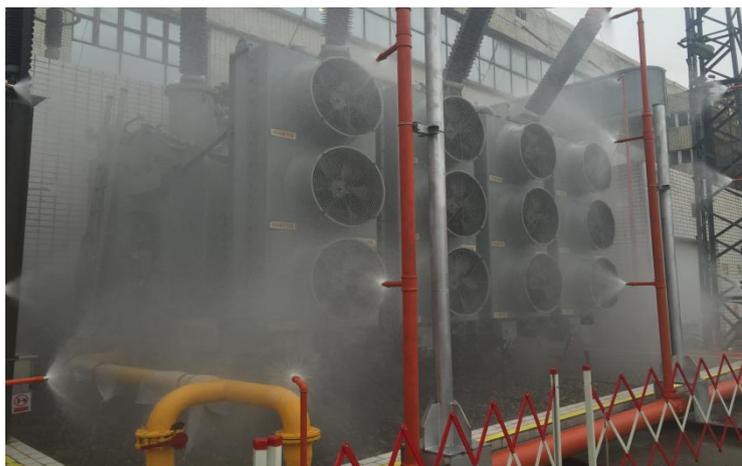
图 17 主变压器消防喷淋系统改造后效果实拍图

喷淋装置启动后形成的水雾能覆盖变压器本体、变压器油枕、油冷却器、油管路（如图17），整治效果较好。

1. 改造主变喷淋装置，装置喷水时，水雾能覆盖变压器本体、变压器油枕、油冷却器、油管路。
2. 每台主变增加一个DN250的雨淋阀组。

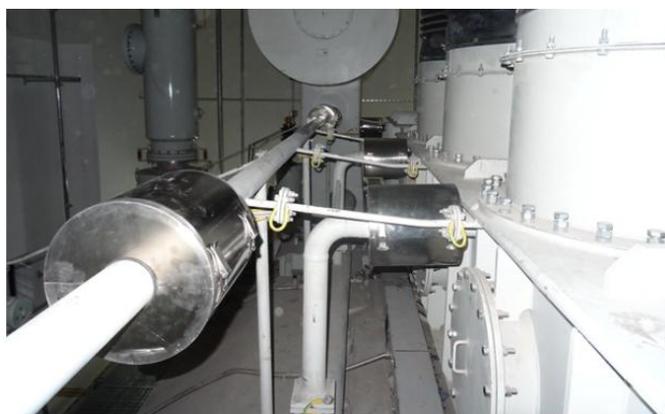
主变压器油管道波纹管厂家设计施工时未做保护，遇硬物碰撞时，容易受到外力冲击损伤，造成变压器油泄漏。

图 1 加装防护罩后的波纹管

将加工好的不锈钢保护罩按相应规格依次安装在波纹管上。各种波纹管保护罩具体数据详见下表：

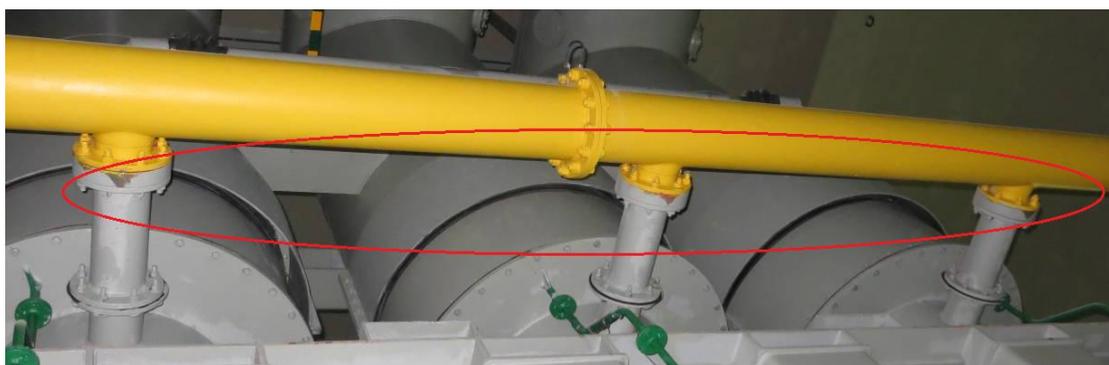
某电站水电站4号主变压器4B投产运行之后，其低压侧与冷却器油联管连接处存在渗油情况，不利于变压器的安全稳定运行。

图1 处理前4B低压侧渗油情况

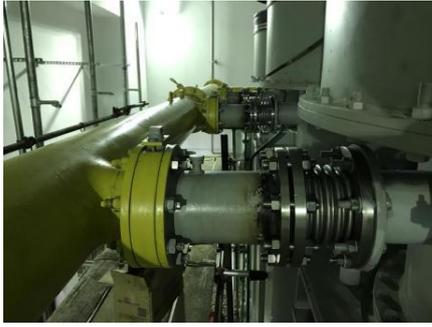
图 2 改装不锈钢波纹伸缩管

2. 将 A、B、C 相三个分支油管拆卸，改装不锈钢波纹伸缩管进行连接。

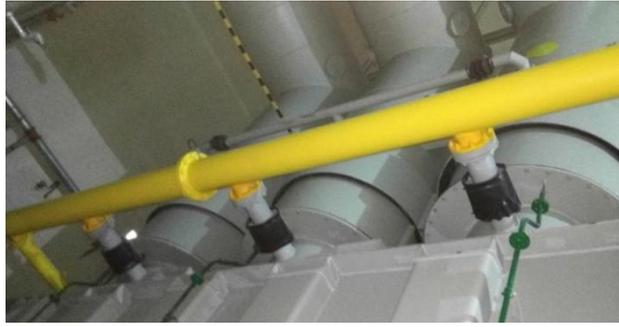
图 3 处理后 4B 低压侧情况

经设备处理重新投运后观察，低压侧与冷却器油联管连接处已不再渗油，其渗油缺陷已得到有效的处理。

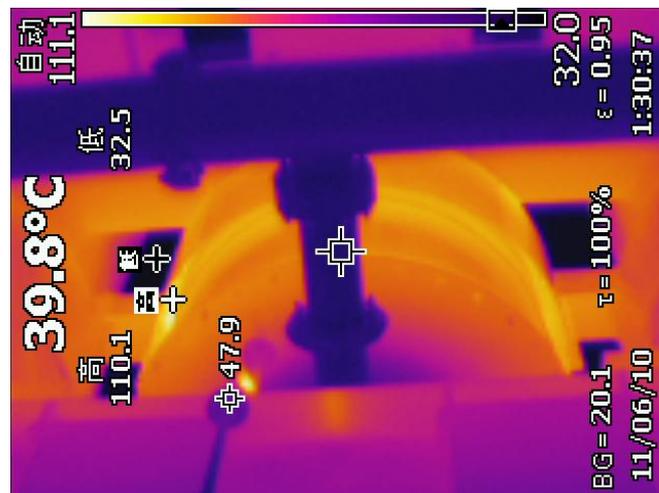
图 2 2B 低压侧 B 相与 IPB 接口处红外测温图 (时间 2015. 06. 05 21:30, 环境温度 28°C, 测温最高值: 110.1°C)

由于变压器 B 相所处位置的散热条件，母线运行时温度相对来说会比 A、C 相偏高，但 B 相较 A、C 相温度差过大，且 B 相额定负荷下温度超过制造厂温度限值，外部设计有屏蔽罩，运行中绝大部分漏磁通均流向至连接下部，造成发热。

3. 去除屏蔽罩结构，改善漏磁通路。

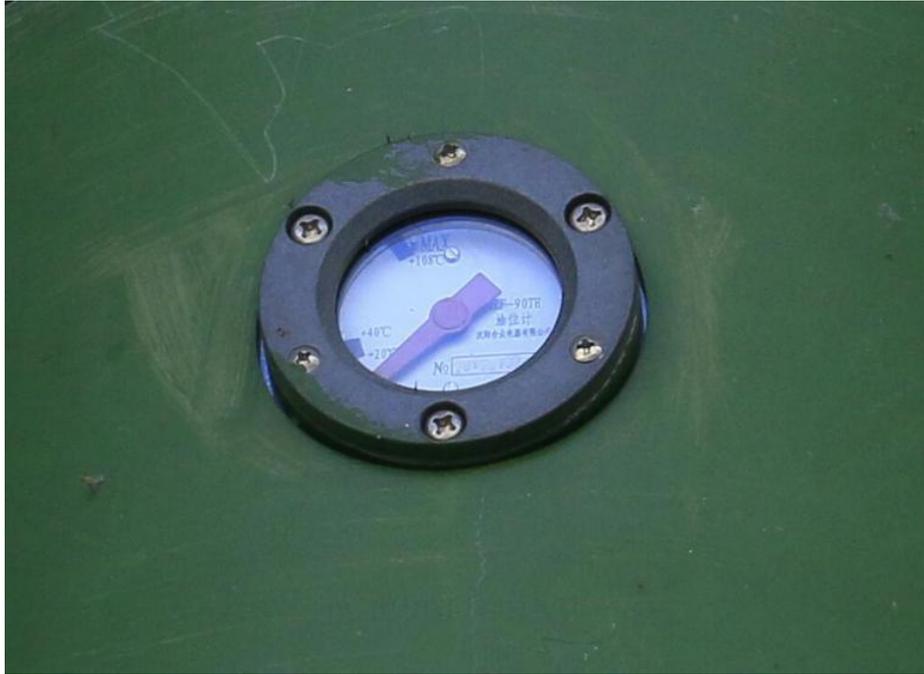
运行人员在巡回检查中发现某电站 2 号主变压器 B 相高压套管油位计显示与其他两相相比过低，套管表面外观无渗漏油迹现象。

通过主变停电检查确认为套管油位计浮子进油造成。

B 相套管油位显示偏低图

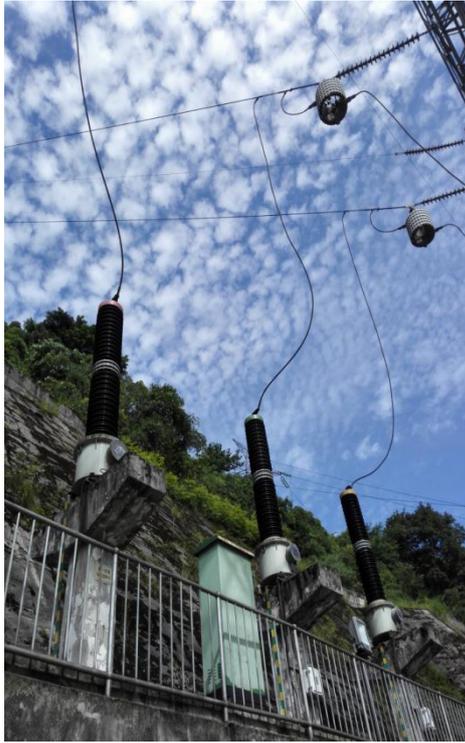
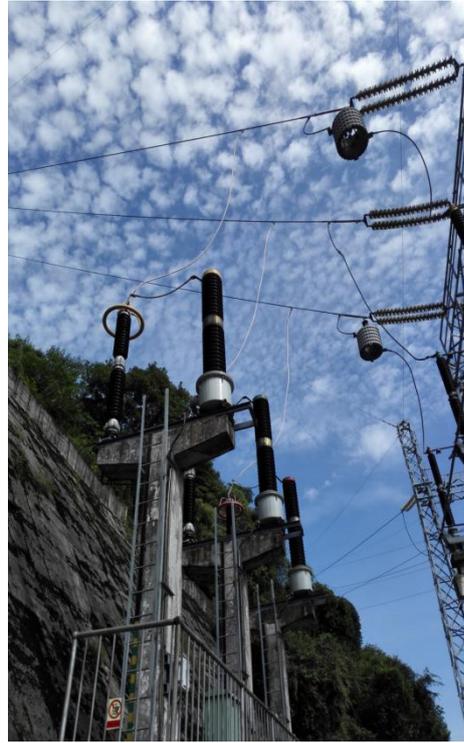
某站220kV 开关7条线路出线未安装避雷器（如图18）。线路开关、电压互感器、电流互感器在开关断开时，线路遇雷击的情况下将失去过电压保护，不满足 DL/T 5090《水力发电厂过电压保护和绝缘配合设计技术导则》，及《二十五重点要求》和《二十五反事故措施》的要求，存在安全隐患。

图 18 未加装出线避雷器的线路情况图 19 某站龚九一线 6E 加装出线避雷器后的情况

3. 2016年4月，利用龚九一线（6E）年检，完成了该线路的避雷器加装工作（如图19）。

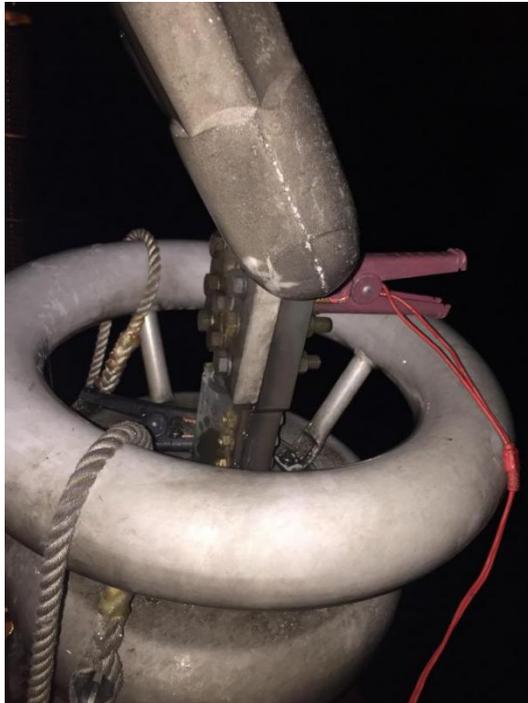
(1) 三相接引螺栓均紧固（接引螺栓为9个M16的螺栓），接引面未见明显缝隙（见图3）。

图3 接引面拆引前

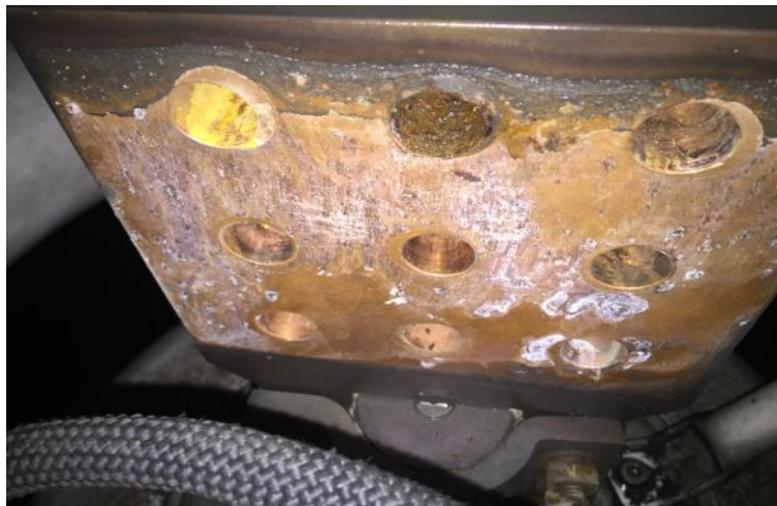
(2) 打开C相接引面，发现C相出线套管接引面无电力复合脂（见图4），且接引面螺栓连接处有高点（高点用细砂纸才可清理）；接引面也存在灰尘颗粒。

图4 C相接引面

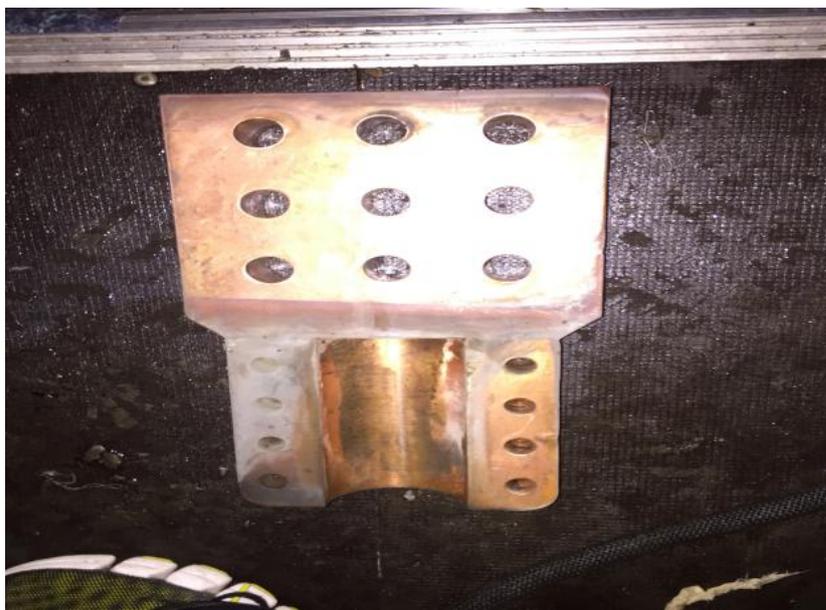
图5 接引面处理后

(3) 对三相接引面测直阻，A相35微欧、B相37微欧、C相230微欧。检修人员已对接引面用酒精清理，并用细砂纸打磨接引面高点（见图5），重新均匀涂抹电力复合脂。接引后，测C相直阻为8微欧。

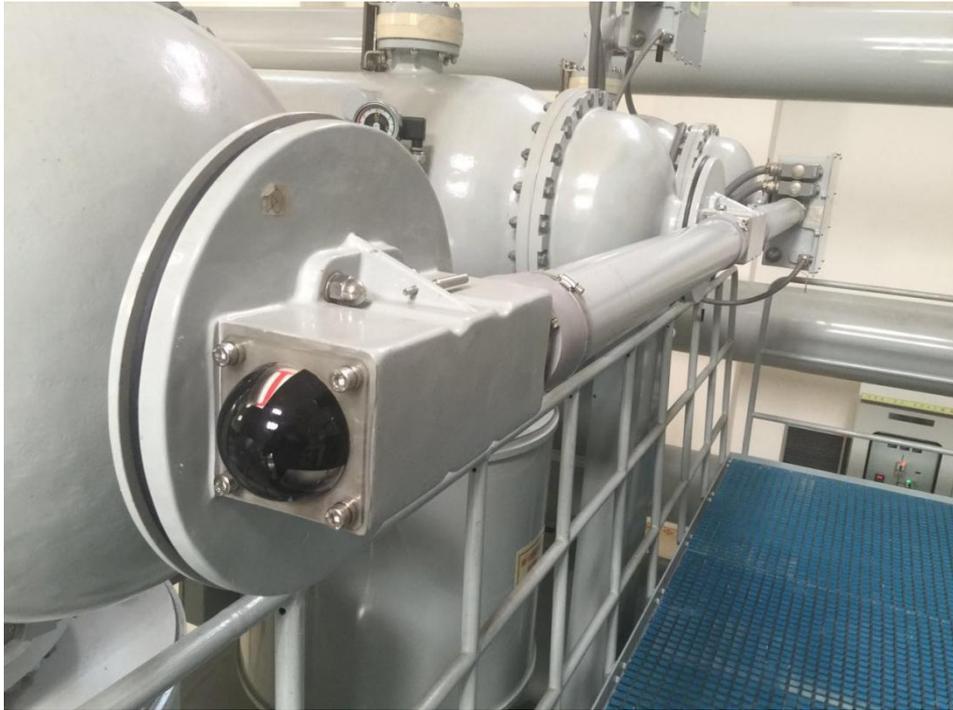
1. 隔离刀闸操作机构箱安装于 A 相本体，再通过操作联杆联动 B、C 相，由于 A、B 相之间操作联杆与 A 相操作机构箱衔接的塑料轴套破损，在分合隔离刀闸时，仅 A 相能动作合闸，B、C 两相仍处于分闸位置，引起主变送电缺相。

2. 通过在 C 相联杆末端加装位置指示器，在进行隔离刀闸及接地刀闸操作时，准确反应隔离刀闸、接地刀闸位置信号（见下图）。

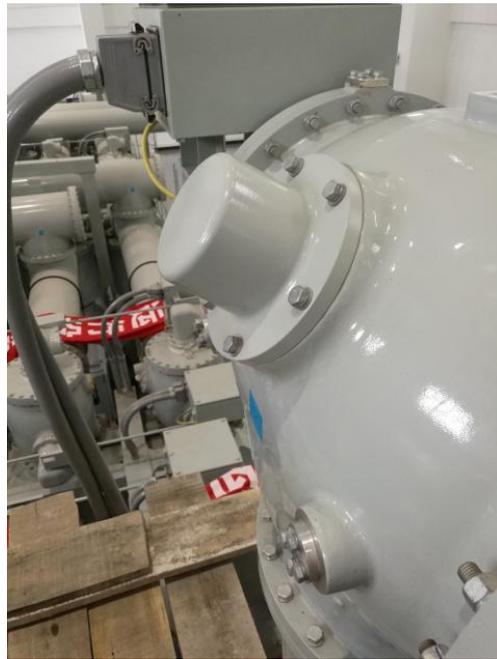
外部查看，5217地刀处吸呼剂安装位置为5217地刀外壳斜上方约45度角（见图5）。

图5 5217地刀处吸呼剂安装位置图

通过拆除 II 母 5217 地刀查看，发现 5217 地刀吸呼剂端盖板脱落和吸呼剂散落到 5217 地刀 GIS 母线下端 T 型段。吸呼剂端盖板完好，吸呼剂已无包装袋，证明吸呼剂端盖板无放电烧损痕迹，吸呼剂包装袋已被放电烧破，因在 GIS 开关多次分合闸的震动下，吸呼剂端盖松动脱落，袋装吸呼剂下落时，造成 GIS 母线对壳体放电，以此分析两点：1. 母线地刀吸呼剂安装位置为地刀外壳斜上方约 45 度角，存在吸呼剂下落的缺陷。2. 5217 地刀吸呼剂装置固定强度或安装不到位，存在吸呼剂下落的缺陷。

1. 回收 5217G C 相气室全部气体。
2. 回收相邻气室压力至 0.2MPa。
3. 拆卸斜上方约 45 度角吸呼剂装置吸呼剂、内端盖。
3. 更换烧损导体，筒体。
4. 对 5217G C 相气室抽至真空至  $<133\text{Pa}$ ，停真空泵保

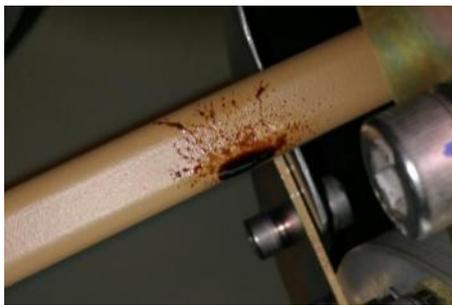
图 2 辅助绝缘拉杆放电图（一）

测量故障辅助绝缘拉杆绝缘，两端靠内侧的两孔间绝缘为  $643\text{k}\Omega$  (电压为  $1010\text{V}$ )，两端靠外侧的两孔间绝缘为  $1.52\text{T}\Omega$  (电压为  $5259\text{V}$ )，对正常辅助绝缘拉杆测量两端靠内侧的两孔间绝缘大于  $5.26\text{T}\Omega$  (电压为  $5259\text{V}$ )。由此确定，5031DL C 相断路器辅助绝缘拉杆绝缘已被击穿，在较低电压情况下已呈现导通性。将 5031DL C 相断路器辅助绝缘拉杆锯开检

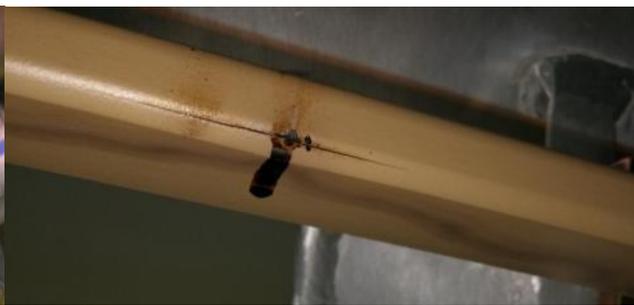
图 3 辅助绝缘拉杆放电图（二）

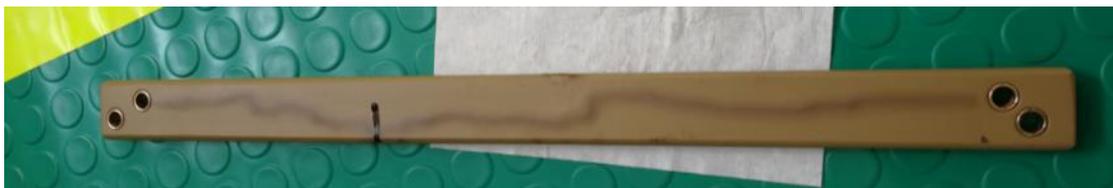
图 4 辅助绝缘拉杆整体图

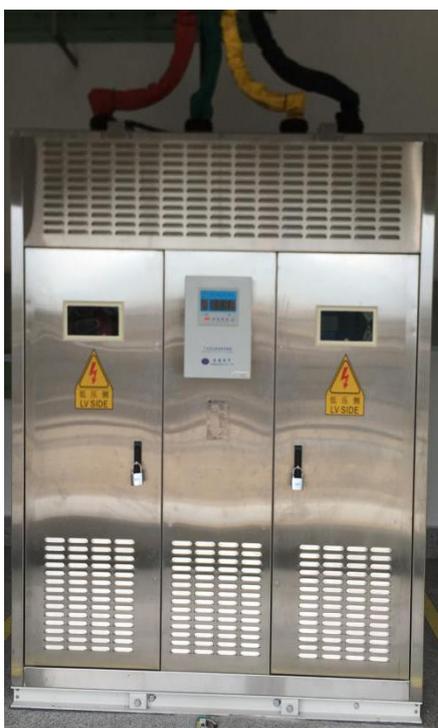
2. 某站21B、31B、32B厂用变投运时间超过20年，且未进行过大修。可能出现变压器内部导电引线出现松动，或夹件绝缘损坏。

图21 更换后的干式变压器

已对4台主厂用变及7台厂用变由老旧油浸式变压器更换为 SCB10型干式变压器（如图21），彻底解决油浸式变压器的安全隐患。

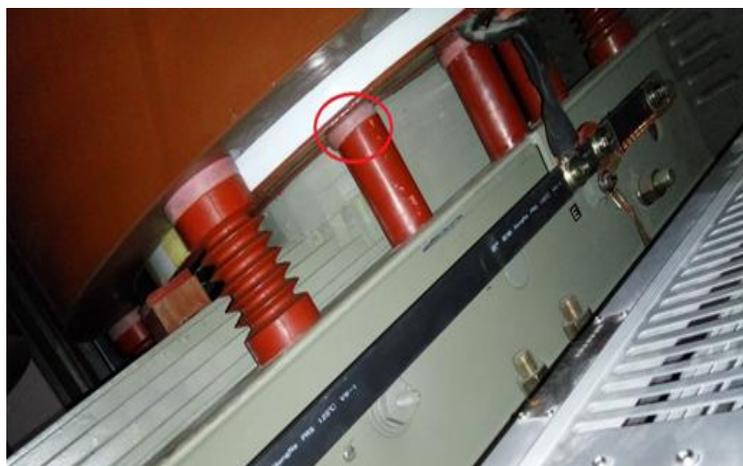
2015年11F 机组按照检修计划退出运行状态转为检修状态，检修人员对1号厂变压器进行检查时发现，变压器线圈上端部分支撑绝缘子松动，通过进一步核查发现，变压器线圈下端部支撑绝缘子垫块被压缩变形倾斜，线圈出现整体下沉现象（如图22）。

图 22 某站 1 号厂用变线圈下端部支撑绝缘子垫块被压缩变形部位

因干式变压器在带电运行过程中，铁芯片及线圈在电磁力的作用下，会出现一定程度的电磁震动，长期震动可能会使支撑绝缘子垫块压缩变形，同时由于变压器运行过程中线圈的铜损以及铁芯的铁损会产生热量发热，正常工作时线圈温度能够达到 $65^{\circ}\text{C}$ ，而变压器工作环境温度约为 $36^{\circ}\text{C}$ ，使得线圈下方的支撑绝缘子垫块温度升高，长期运行后绝缘子垫块逐渐软化倾斜，最后导致线圈整体下沉。

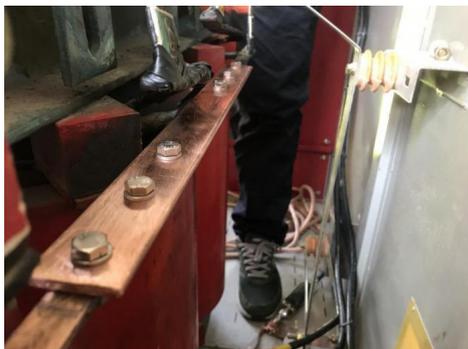
图2 烧损的铜排并接一块铜排

由于低压侧中性点铜排出厂时采用焊接，无法更换新铜排，只有原烧损铜排上打孔，采用螺栓连接方式并装一块铜排，用热缩套进行完善。

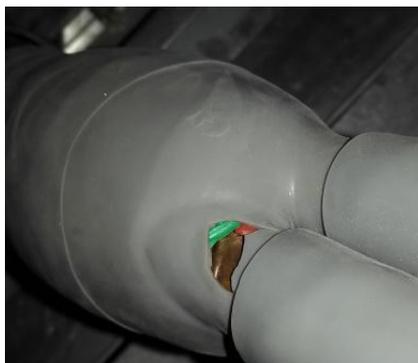
2015-2015 年度检修中发现部分 10kV 电缆冷缩头破损，耐压试验不合格。检修中共处理了 13 个。

图 1 电缆冷缩头破损情况

更换了破损的冷缩头，并对电缆头进行了耐压试验，更换后耐压试验合格。

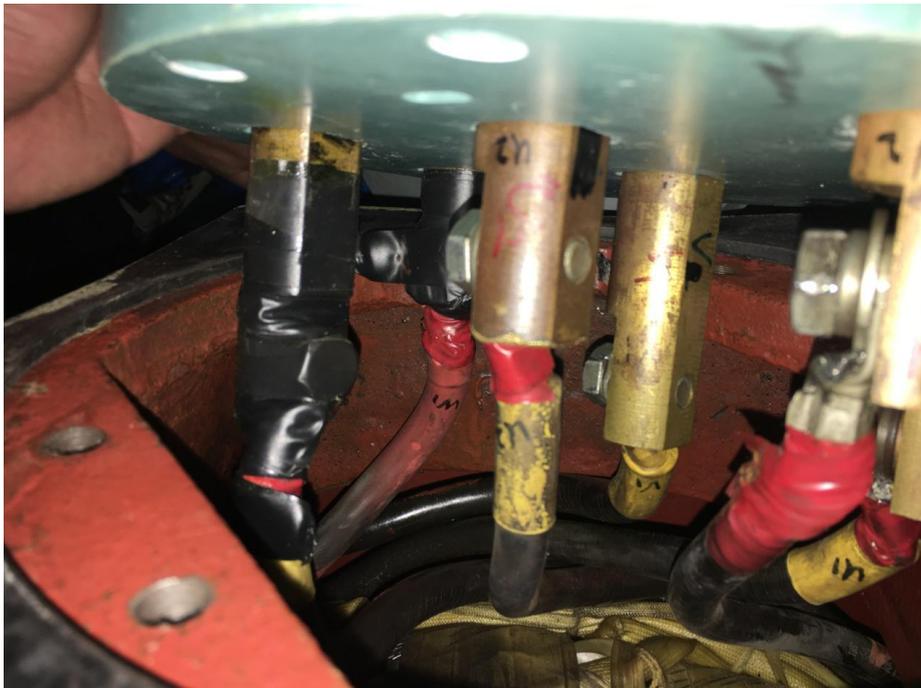
处理后的技术供水泵电机接线柱

机组检修期间对技术供水泵电机接线盒内三相接线柱与接线头之间连接进行紧固，同时增加接线头采取搪锡工艺。
